מרכז רן נאור
לחקר הבטיחות בדרכים

בחינת השפעה בטיחותית של הקדמת הירוק להולכי רגל במופע משותף בפניה ימינה

חשון תשע"ב
אוקטובר 2012

דוח מסכם

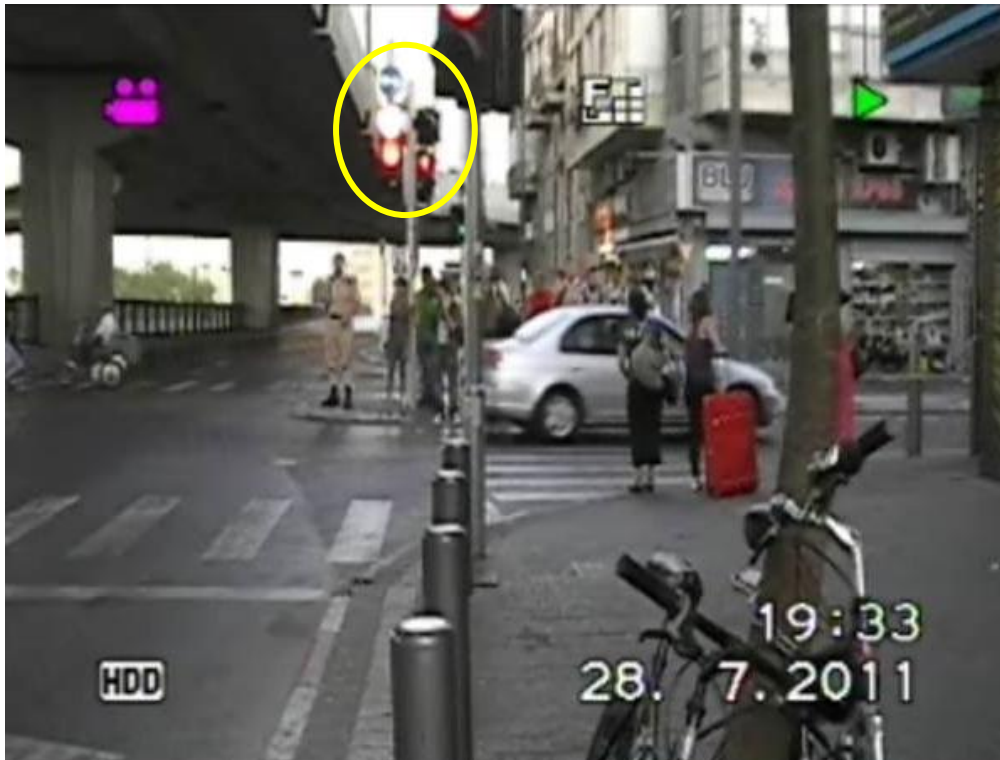
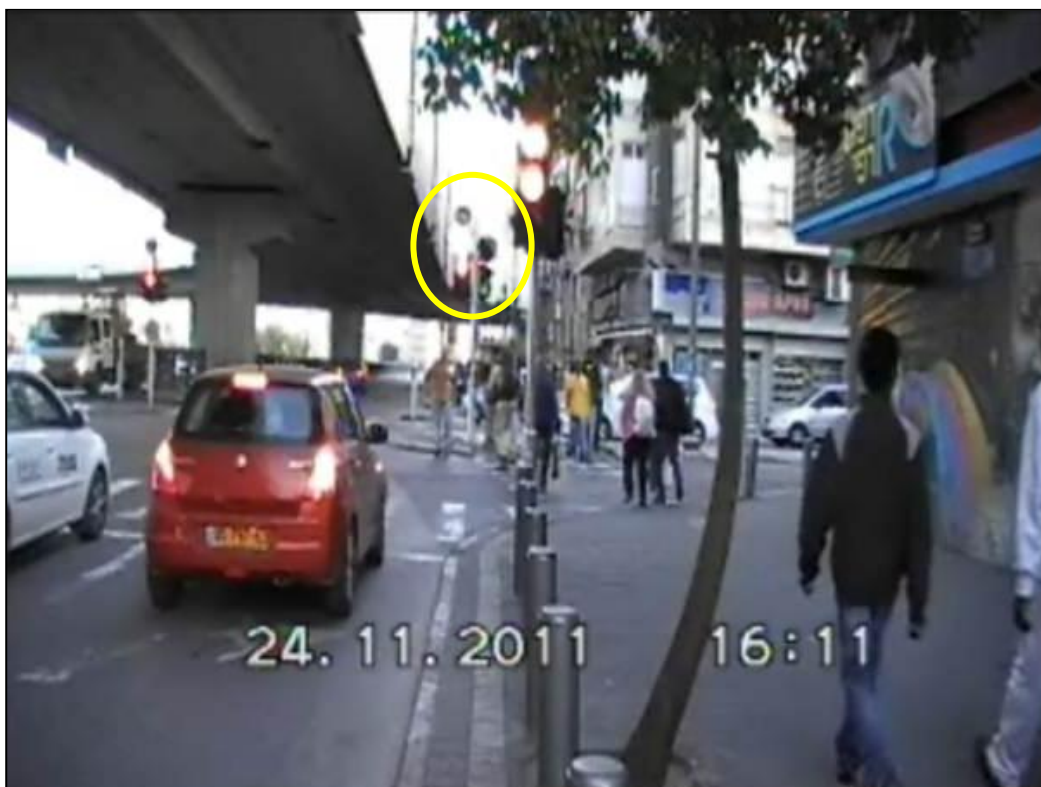
איור 1.7. צילומי הוידאו מאתר בצומת לוינסקי-לבנדה.

א - תמונה מתוך סרט הצילום "לפני"

ב - תמונה מתוך סרט הצילום "אחרי"

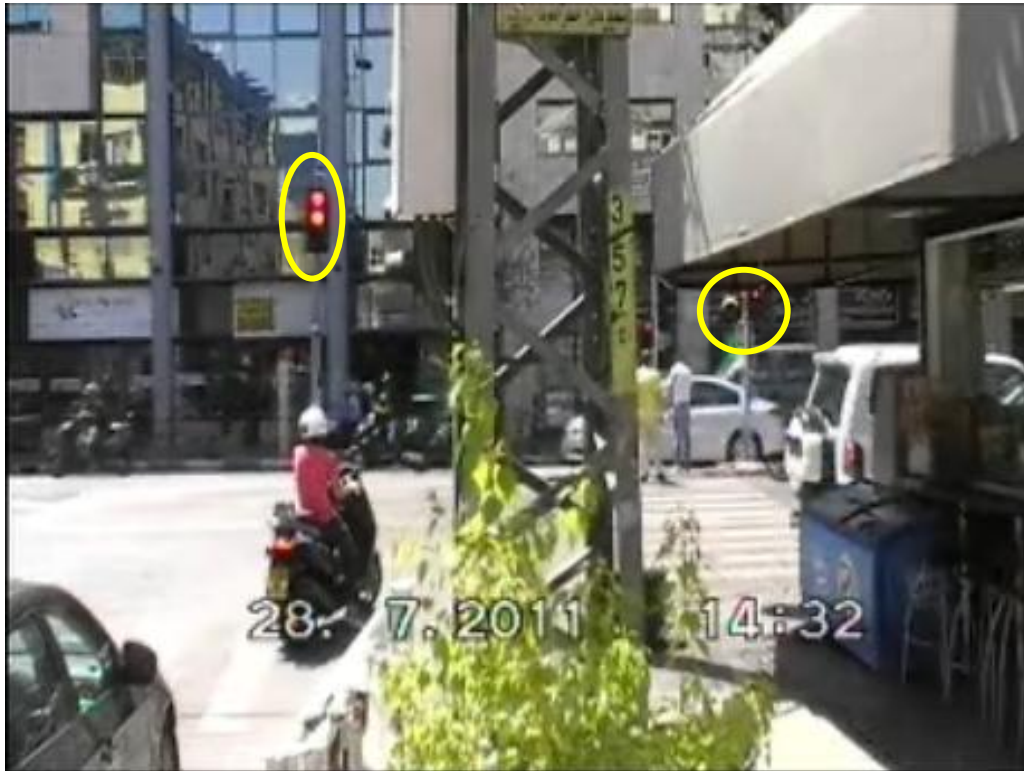
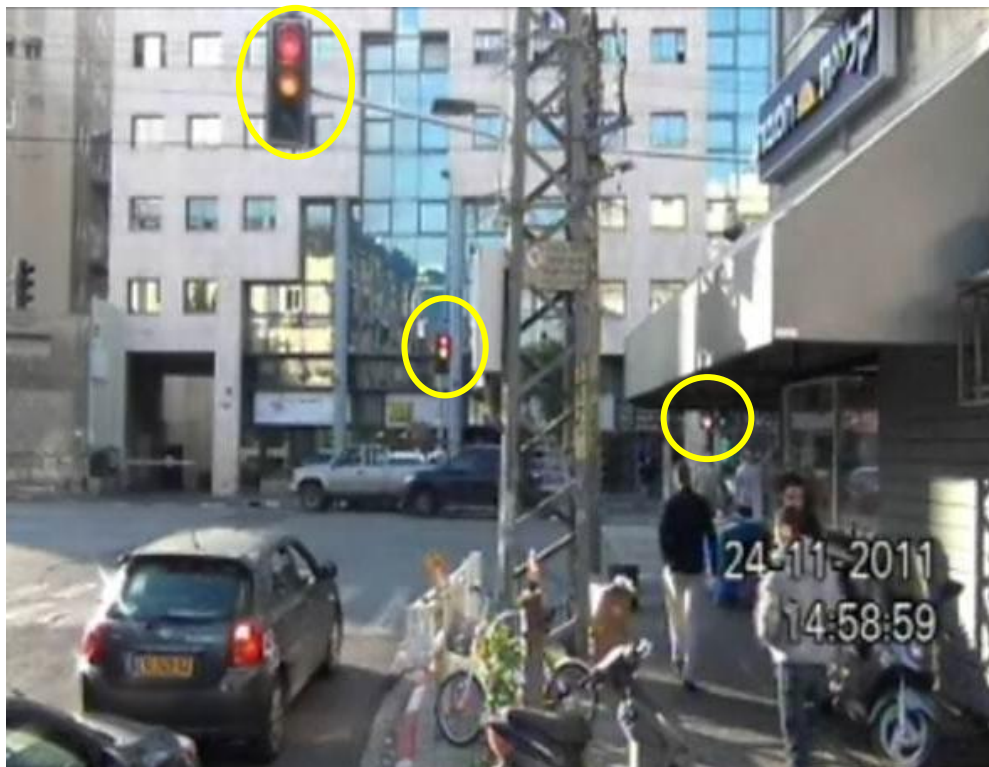
איור 1.8. צילומי הוידאו מאתר בצומת המסגר-בן אביגדור.

א - תמונה מתוך סרט הצילום "לפני"

ב - תמונה מתוך סרט הצילום "אחרי"

איורים 1.8, א'-ב' מציגים את רגעי המעבר של מופע הרכב הפונה יחד עם מופע הולכי הרגל, לפני ו-אחרי שינוי תוכנית הרמזור, בהתאמה, באתר המסגר-בן אביגדור.

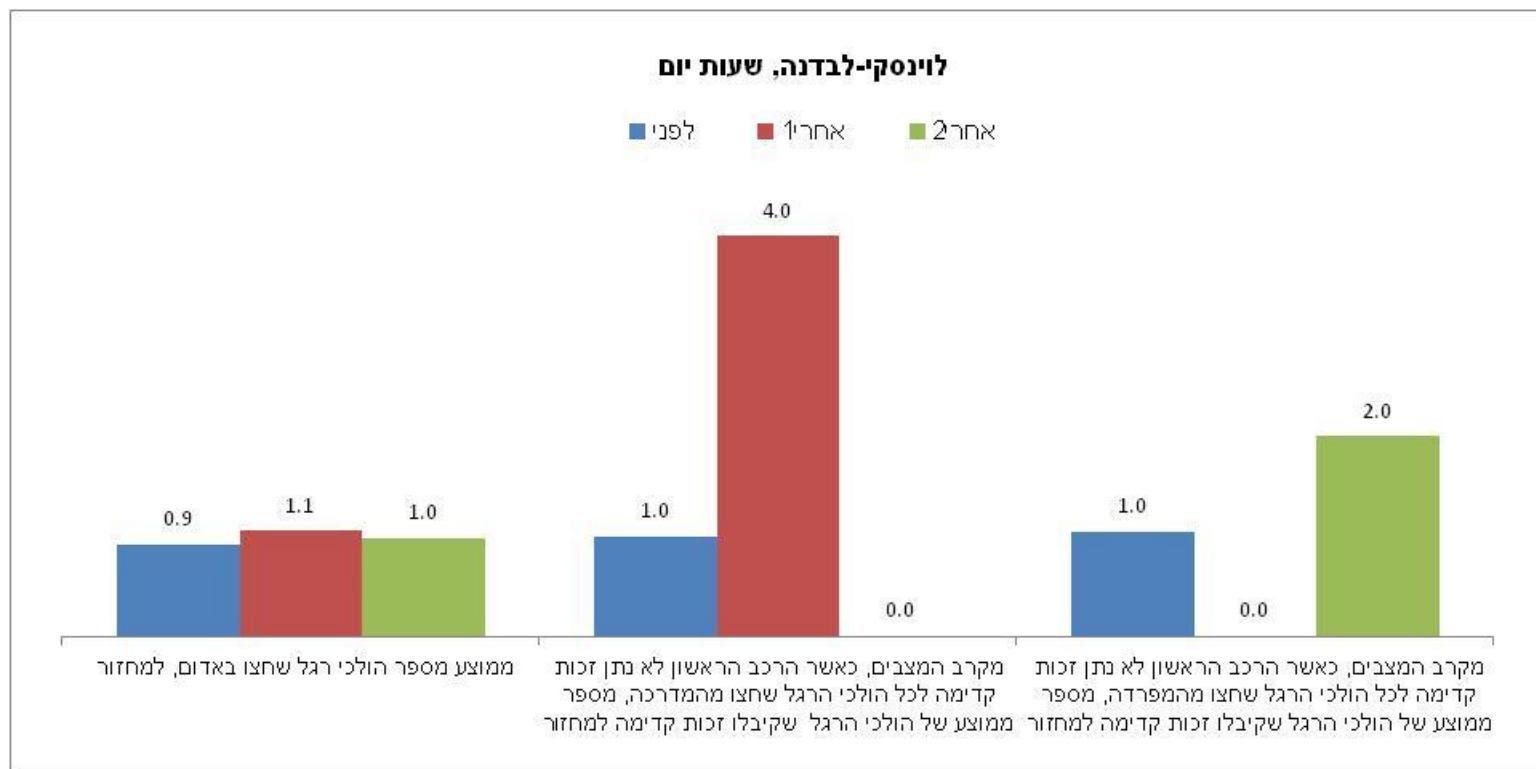
ציור 2.1. מדדי התנהגויות באתר לוינסקי-לבנדה, בשעות יום, לפי סבבי התצפיות.

א - מדדים המבוטאים באחוזים

ב - מדדים המבוטאים בממוצעים

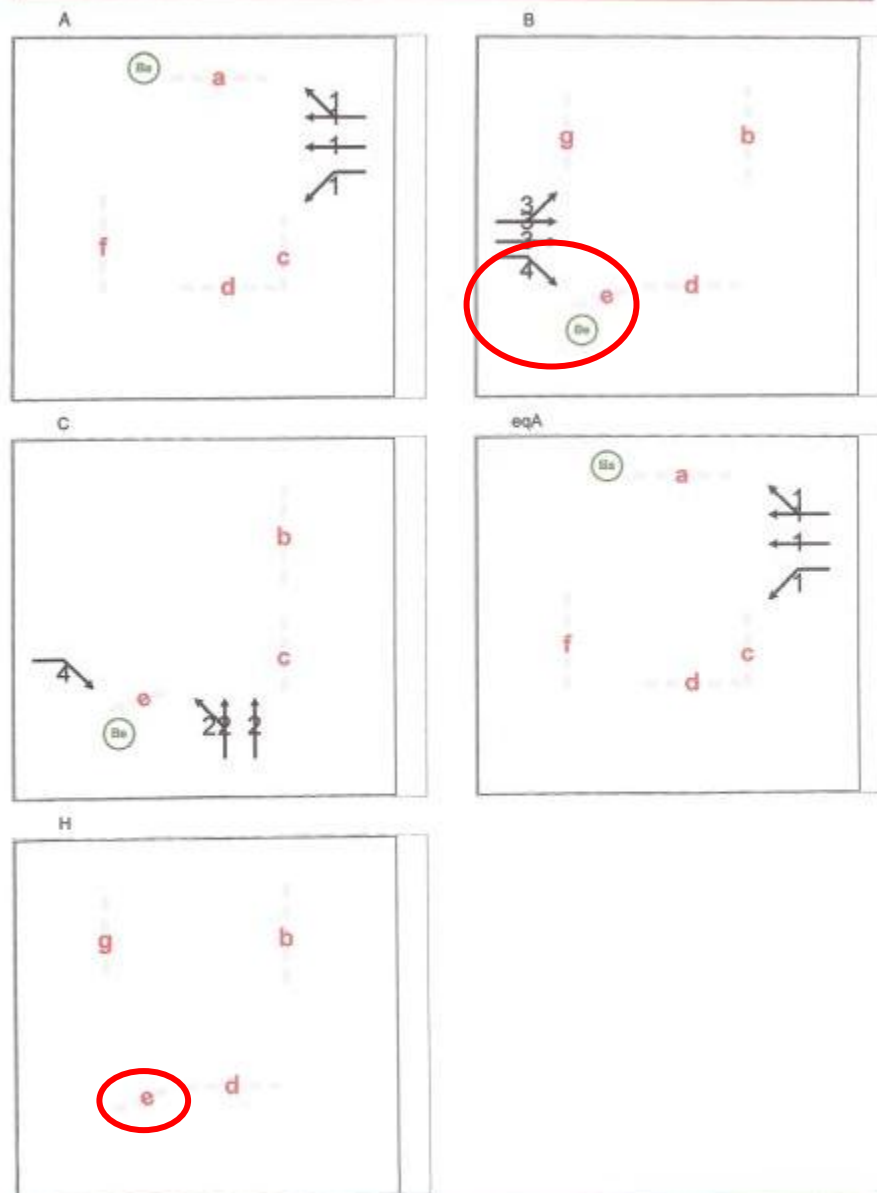
ברשימת תמונות הצומת, מודגש כי נוספה לתמונה B (המשתפת למעבר חצייה ולרכב פונה) תמונה H בה מעבר חצייה e במופע ירוק ותנועה 4 (תנועת הרכב המשותפת למעבר החצייה) במופע אדום. תמונה זאת מתקיימת רק במבנה 1 שהוא מבנה הניסוי "אחרי".

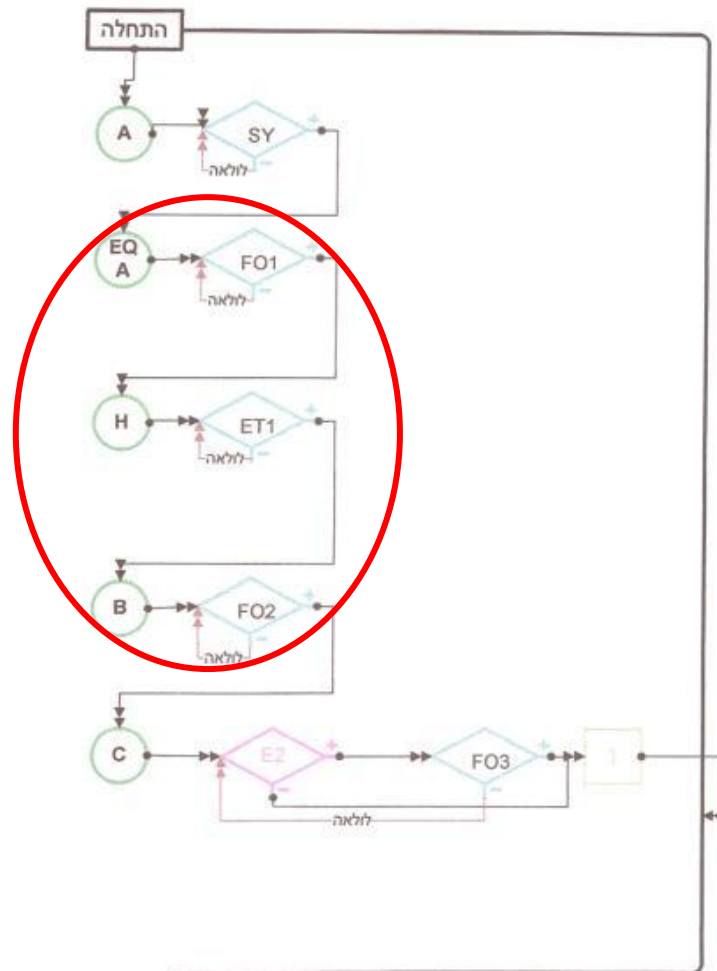
בתרשים הזרימה במצב עם הקדמת מופע ירוק להולכי רגל המעבר לתמונה משותפת B נעשה דרך תמונה H (בה מעבר חצייה e במופע ירוק ותנועה 4 המשותפת במופע אדום).

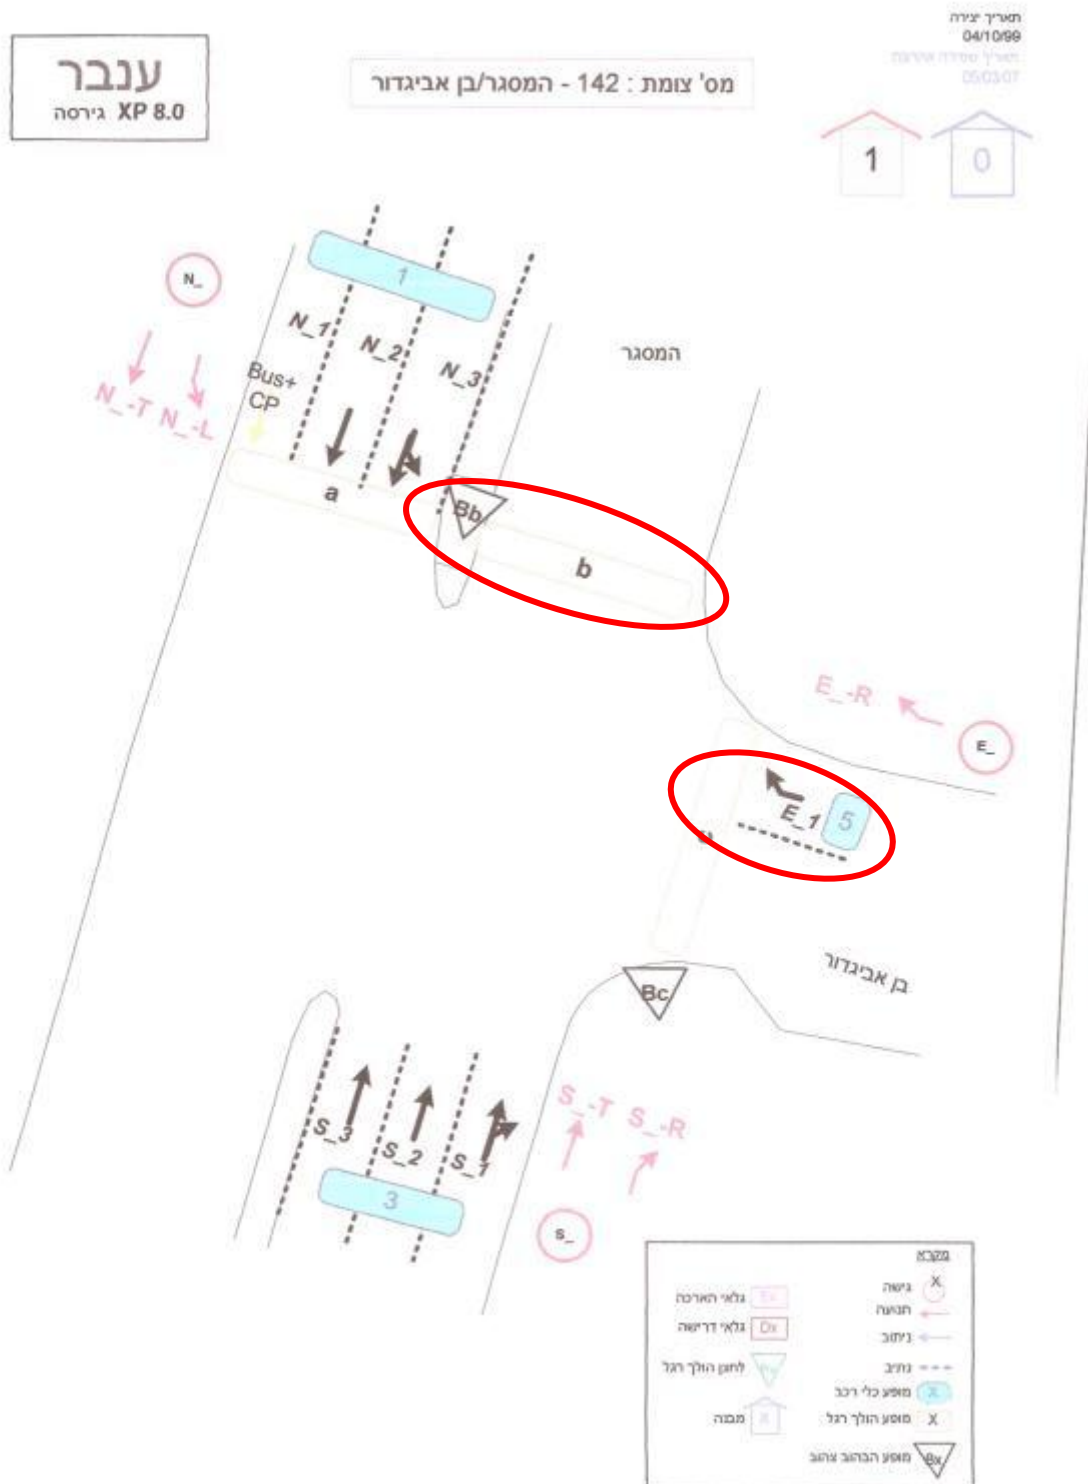
בתרשים הסכמטי של הצומת מודגשים התנועות במופע המשותף: מעבר חצייה b ומופע רכב 5 ומהבהב מותנה Bb.

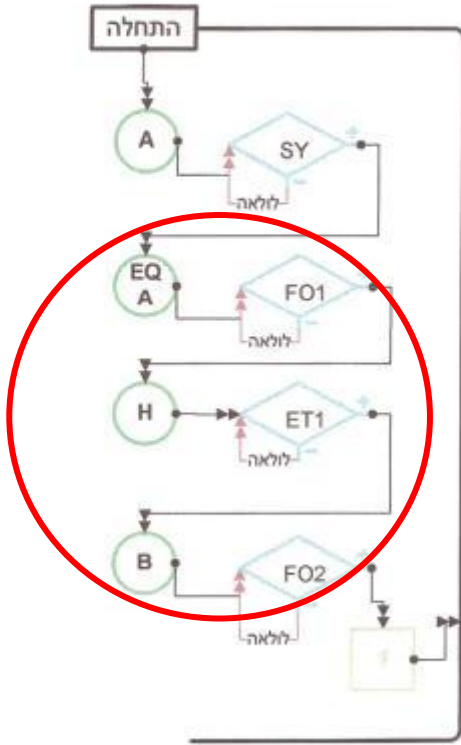
בתרשים הזרימה של מבנה הניסוי מופיעה, לפני התמונה B שהיא התמונה המשותפת למעבר חצייה b ולתנועת רכב 5, תמונה H, שבה מתקיים מופע הולכי רגל b ללא תנועת רכב 5.

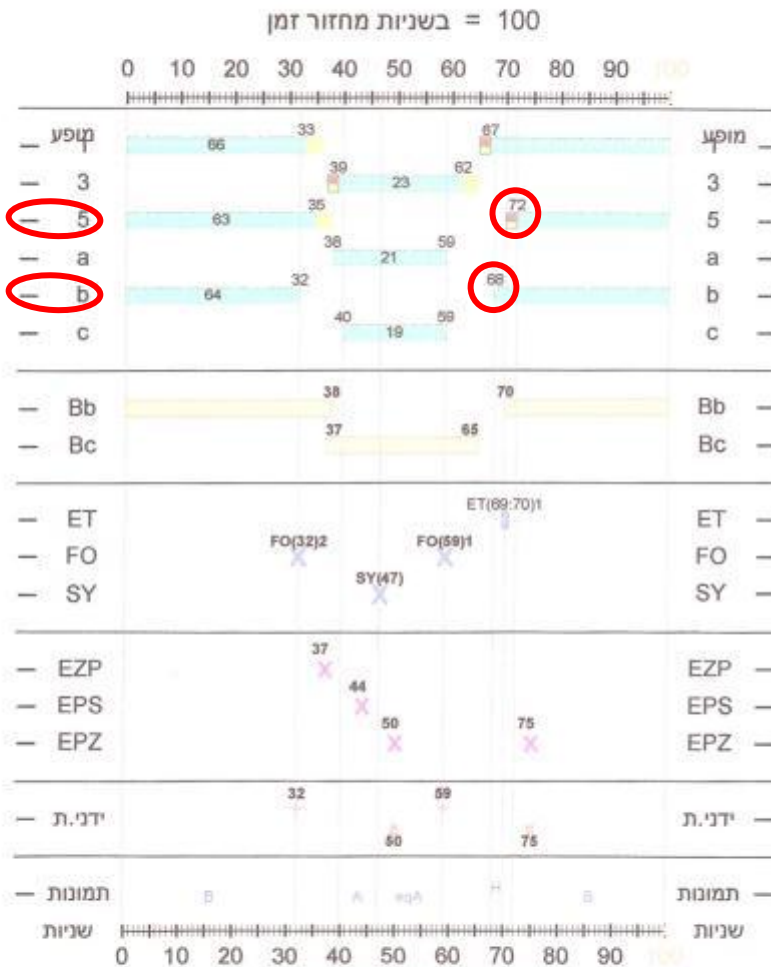
בתרשימי הזמנים של המופעים הבאים מתוארים מחזורי הרמזורים במצב "אחרי". מופע הולכי רגל b מתחיל 4 שניות לפני התחלת מופע הרכב המשותף 5.
