המכון לחקר התחבורה

## ניסוי מבוקר לבחינת השפעה בטיחותית של מעבר חציה מוגבה

## דוח מסכם

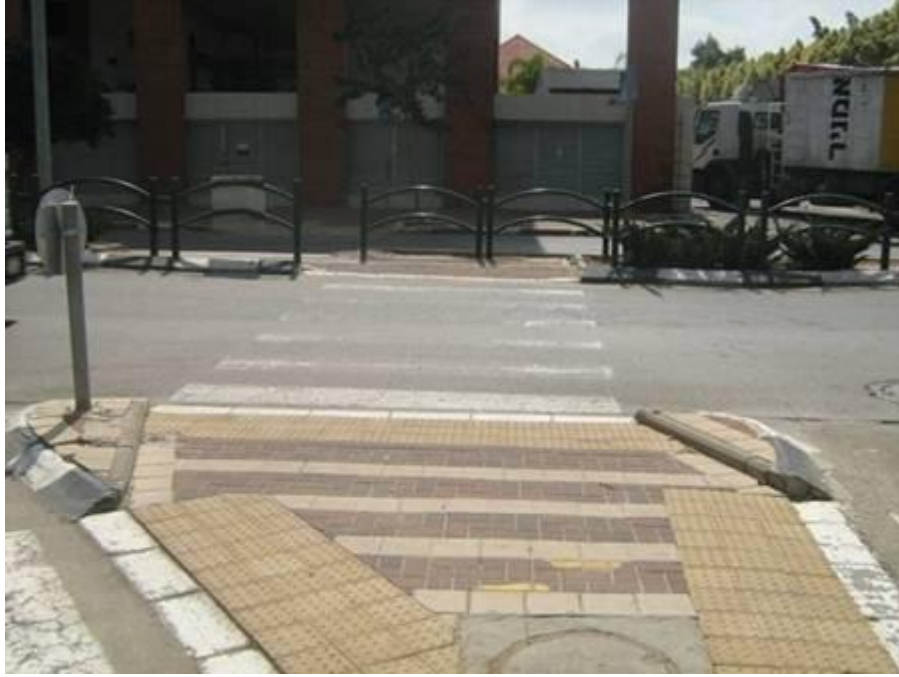
מעבר החצייה לפני ביצוע ההגבהה היה מעבר מדורג. בגלל אילוצי כניסת משאיות למתחם שירות של מרכז מסחרי סמוך, דירוג המעבר היה הפוך לעומת כיוון הדירוג המומלץ במעברים מסוג זה: הולכי הרגל החוצים נאלצו לפנות שמאלה בהגיעם למפרדה. בכיוון פנייה זה הם נמצאים כשגבם מופנה לתנועה המתקרבת במסלול שהם עומדים לחצות. בצד רחוב התיכון המעבר הגיע לאי המשולש שנמצא בין הפניות ימינה. באיור 1.3 מוצג מעבר החצייה כפי שהיה לפני ביצוע ההגבהה.

איור 1.3 מעבר החצייה ברח' ז'בוטינסקי, הוד השרון, לפני ביצוע ההגבהה.

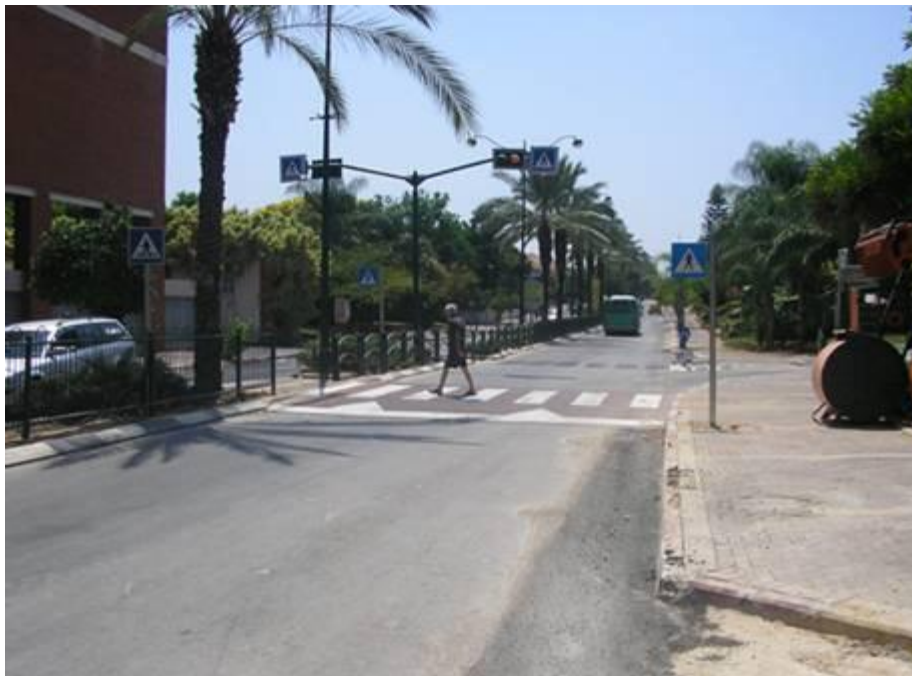
במסגרת עבודות ההגבהה המעבר הוזז מזרחה. במצבו החדש, אין דירוג המעבר במפרדה, והמעבר לא מגיע לאי המשולש ברחוב שביל התיכון. באיור 1.4 ניתן לראות את המעבר המוגבה. כמו כן, ניתן לראות את מחיקת המעבר הישן בצבע שחור.

איור 1.4. מעבר החצייה ברח' ז'בוטינסקי, הוד השרון, אחרי ביצוע ההגבהה.

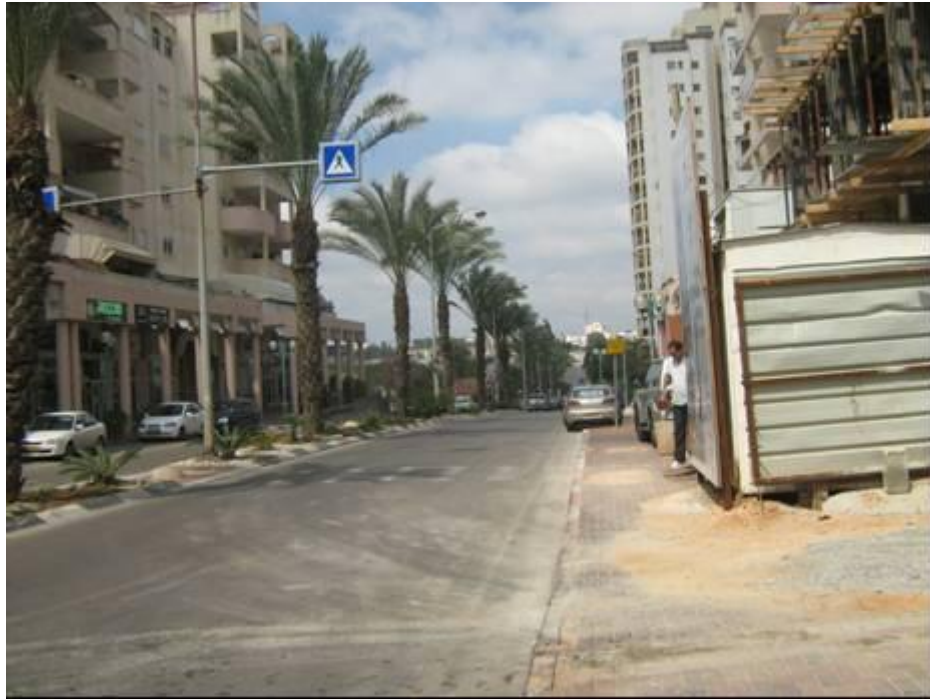
איור 1.6. מעבר החצייה ברחוב סוקולוב, הוד השרון, לפני ביצוע ההגבהה.

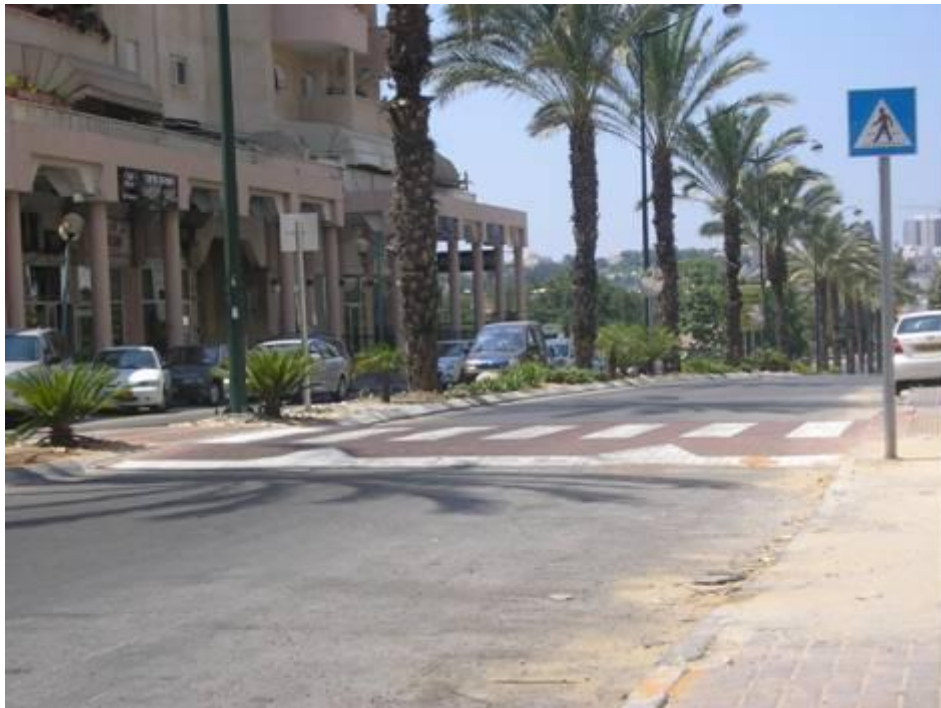
איור 1.7. מעבר החצייה ברחוב סוקולוב, הוד השרון, אחרי ביצוע ההגבהה.

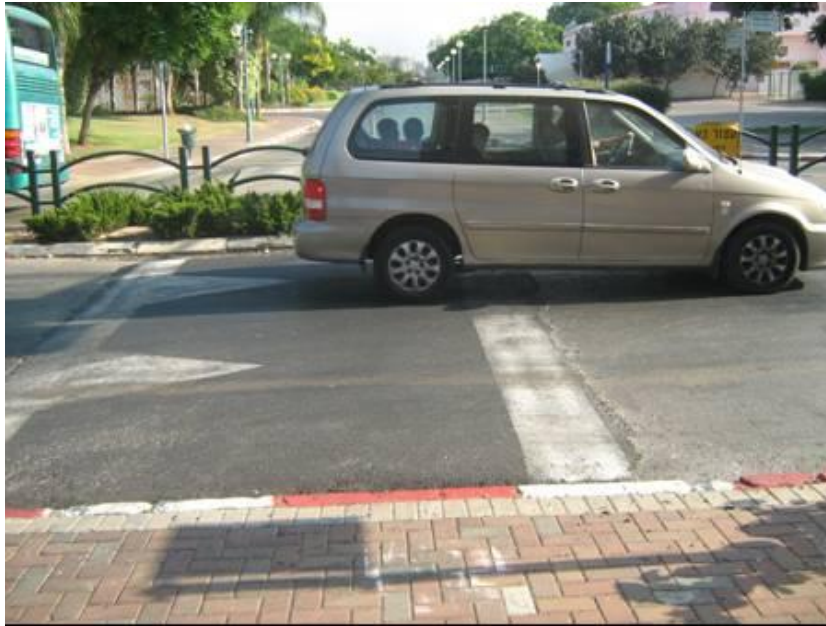
איור 1.8. פס האטה מקדים ברח' ז'בוטינסקי, במסלול נסיעה ממערב למזרח.

באיורים 1.8-1.10 מובאים, לדוגמא, פס ההאטה המקדים והמעבר המוגבה באתר ברחוב ז'בוטינסקי במסלול הנסיעה ממערב למזרח.

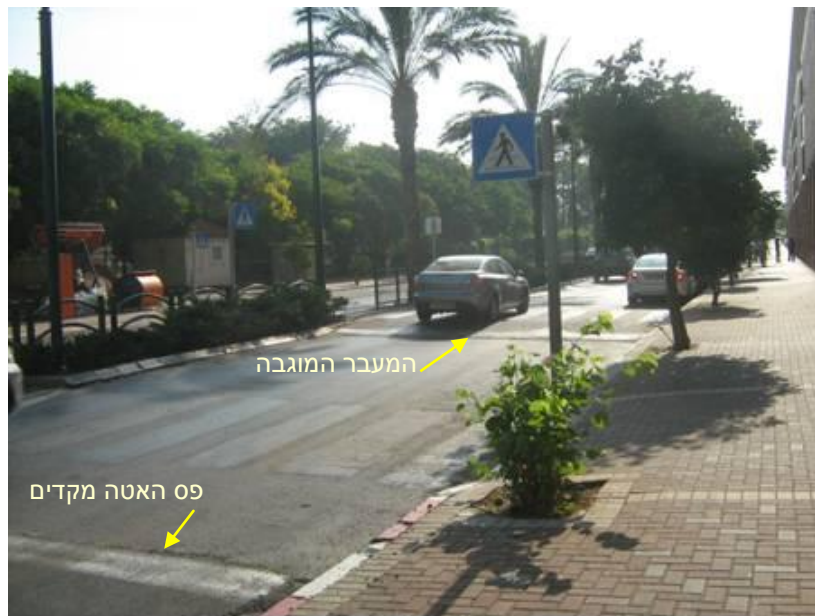
הערה: בצילום ניתן להבחין גם בפסי המעבר הישן שבוטל, עקב איכות נמוכה של המחיקה.

איור 1.9. המרחק בין פס ההאטה המקדים והמעבר המוגבה ברח' ז'בוטינסקי, בנסיעה ממערב למזרח.

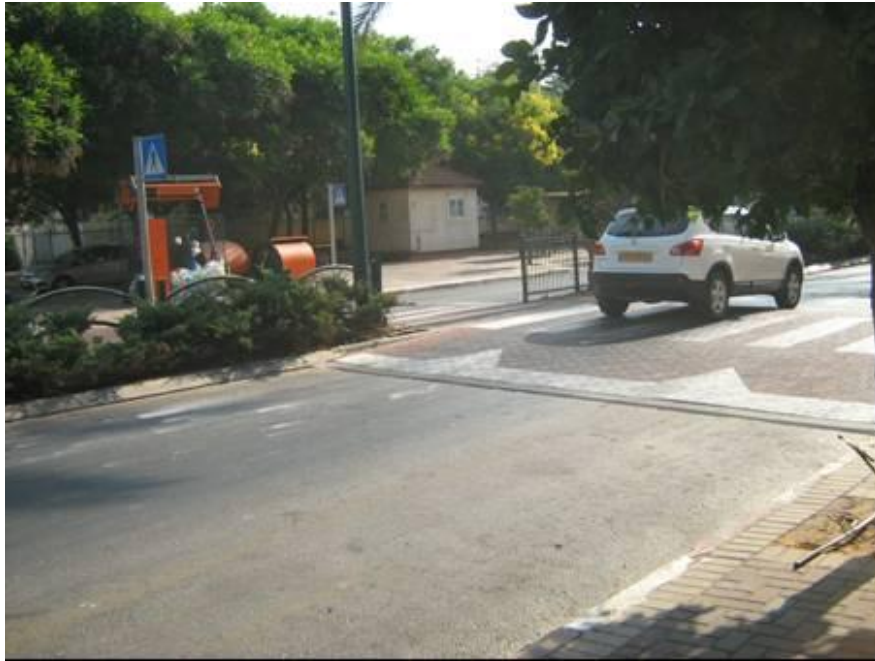
איור 1.10. מעבר מוגבה ברח' ז'בוטינסקי, במסלול הנסיעה ממערב למזרח.

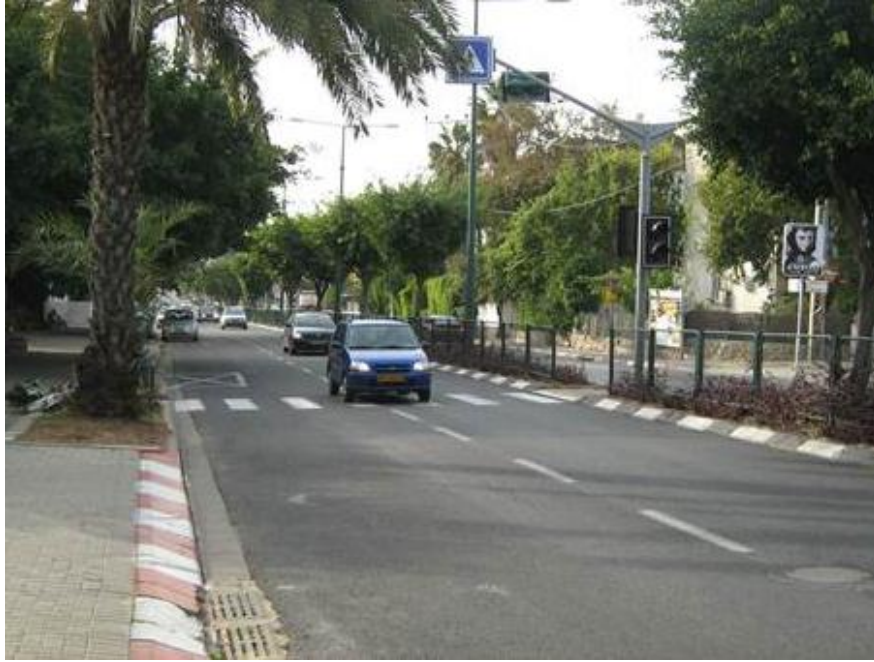
איור 1.12 מעבר החצייה ברח' הרב קוק צומת בן סרוק, הרצליה, לפני ביצוע ההגבהה.

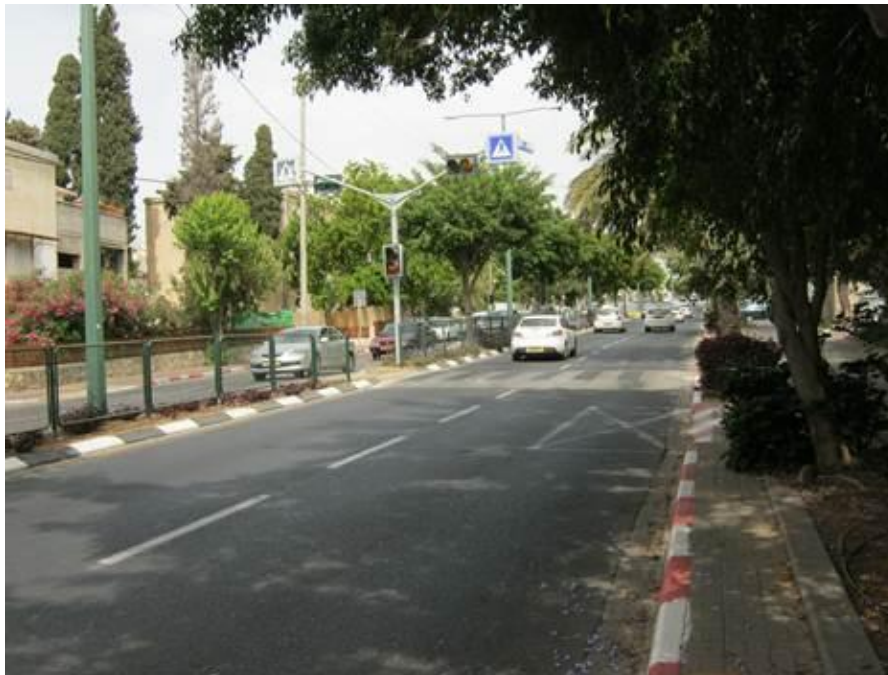
איור 1.13 מעבר החצייה ברח' הרב קוק צומת בן סרוק, הרצליה, אחרי ביצוע ההגבהה.

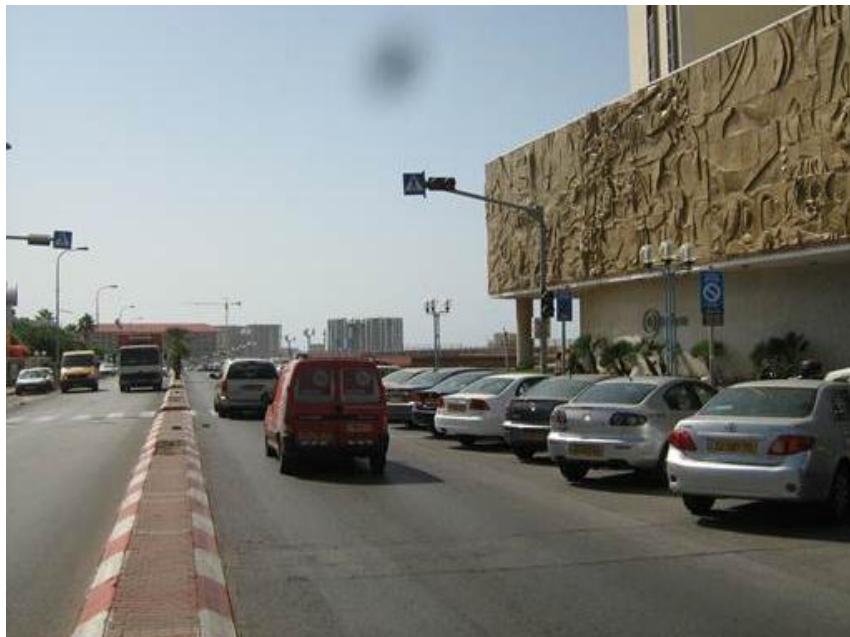
באיור 1.15 מוצג מעבר החצייה לפני ביצוע ההגבהה.

איור 1.15 מעבר החצייה ברח' רמת ים 63, הרצליה, לפני ביצוע ההגבהה.

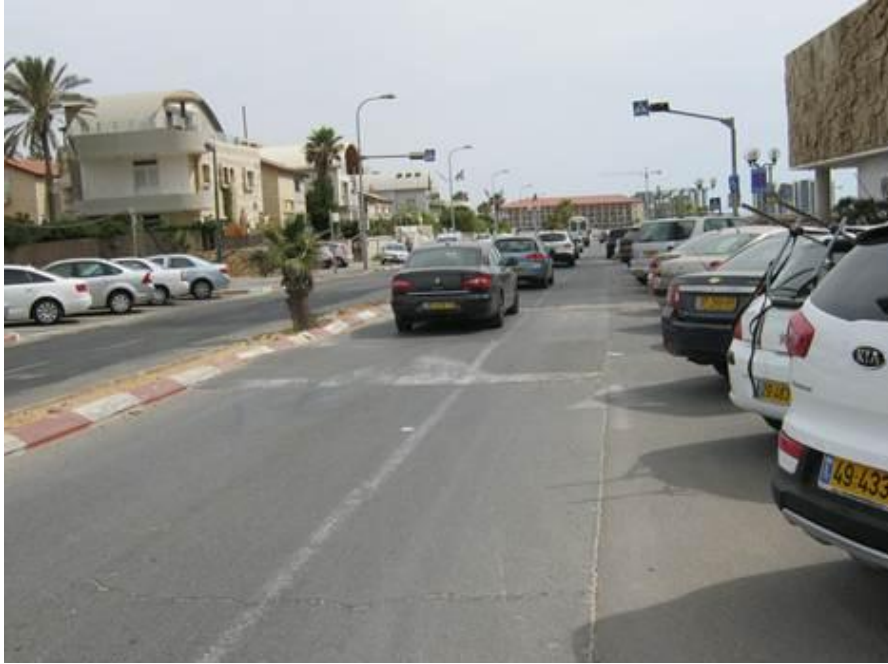
במסגרת עבודות ההגבהה הוסדרה חנייה אלכסונית במסלול המערבי בחזית מלון דניאל, כך שמתר רק נתיב נסיעה אחד במסלול הנסיעה לכוון דרום. באיור 1.16 מוצג מעבר החצייה אחרי ביצוע ההגבהה.

איור 1.16. מעבר החצייה ברח' רמת-ים 63, הרצליה, אחרי ביצוע ההגבהה.

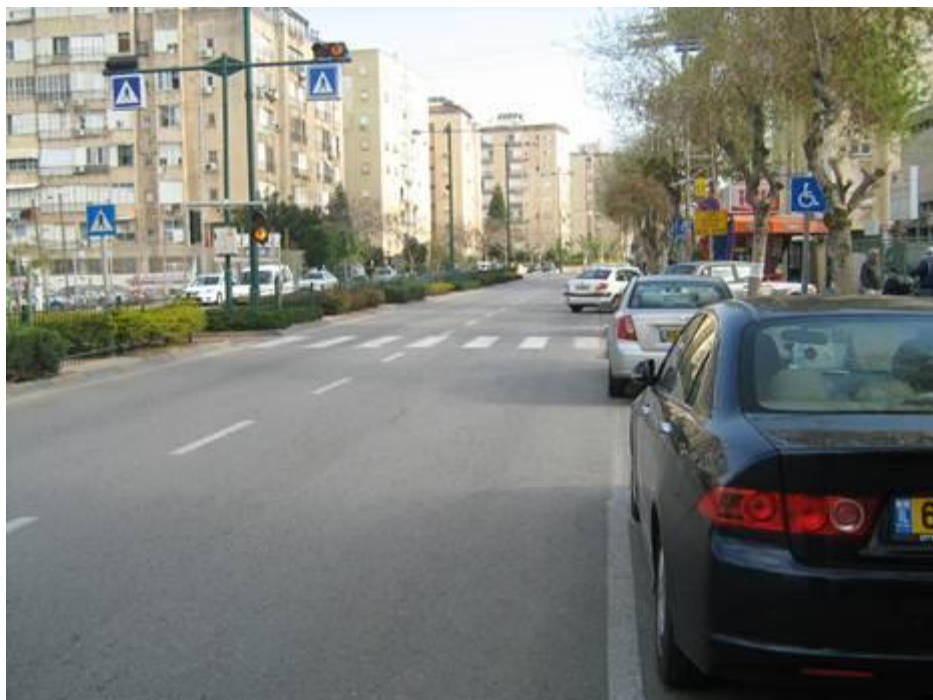
איור 1.18 מעבר החצייה ברח' רזיאל, נתניה, לפני ביצוע ההגבהה.

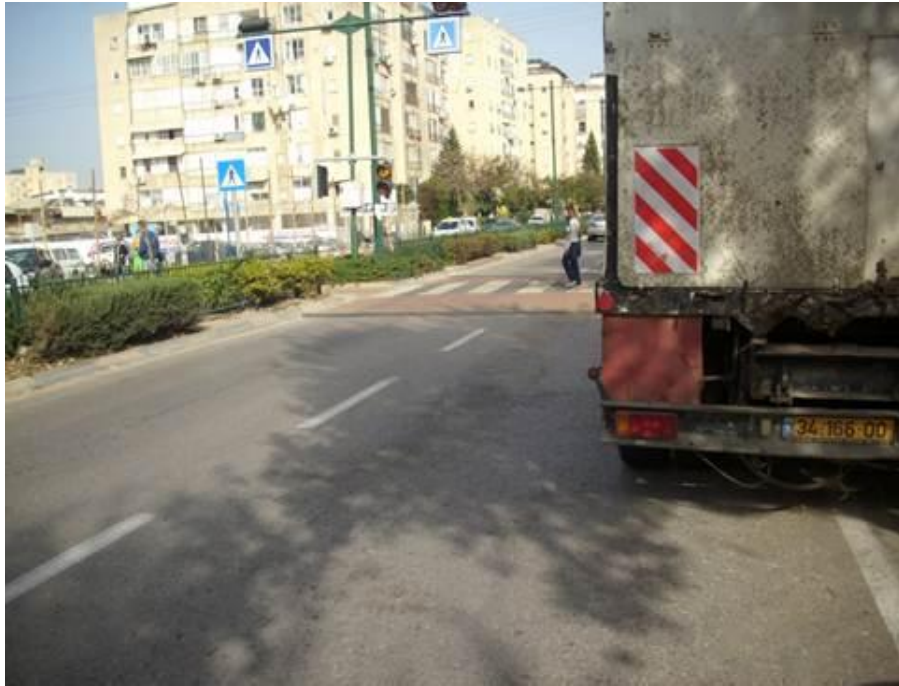
איור 1.19. מעבר החצייה ברח' רזיאל, נתניה, אחרי ביצוע ההגבהה.

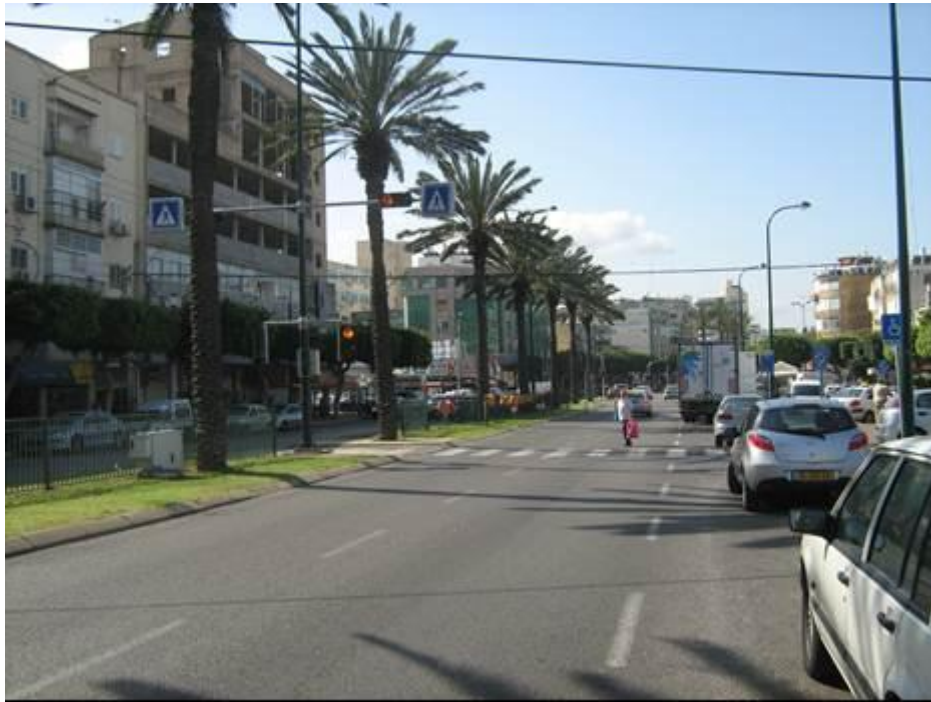
איור 1.21 מעבר החצייה ברח' ויצמן 19, נתניה, לפני ביצוע ההגבהה.

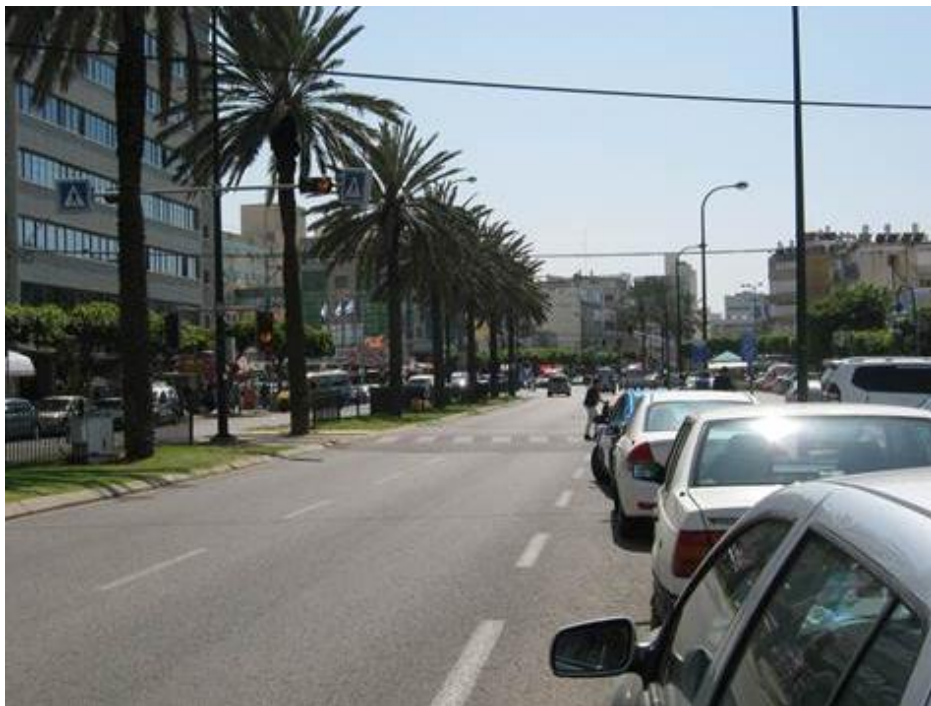
איור 1.22. מעבר החצייה ברח' ויצמן 19, נתניה, אחרי ביצוע ההגבהה.

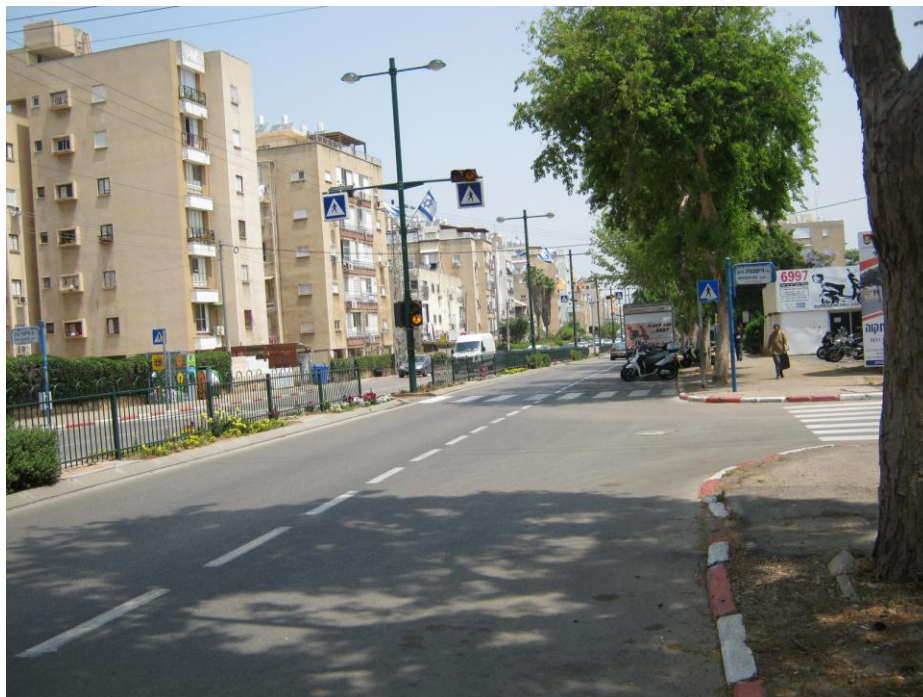
איור 1.24 מעבר החצייה ברח' פתח תקווה, נתניה, לפני ביצוע ההגבהה.

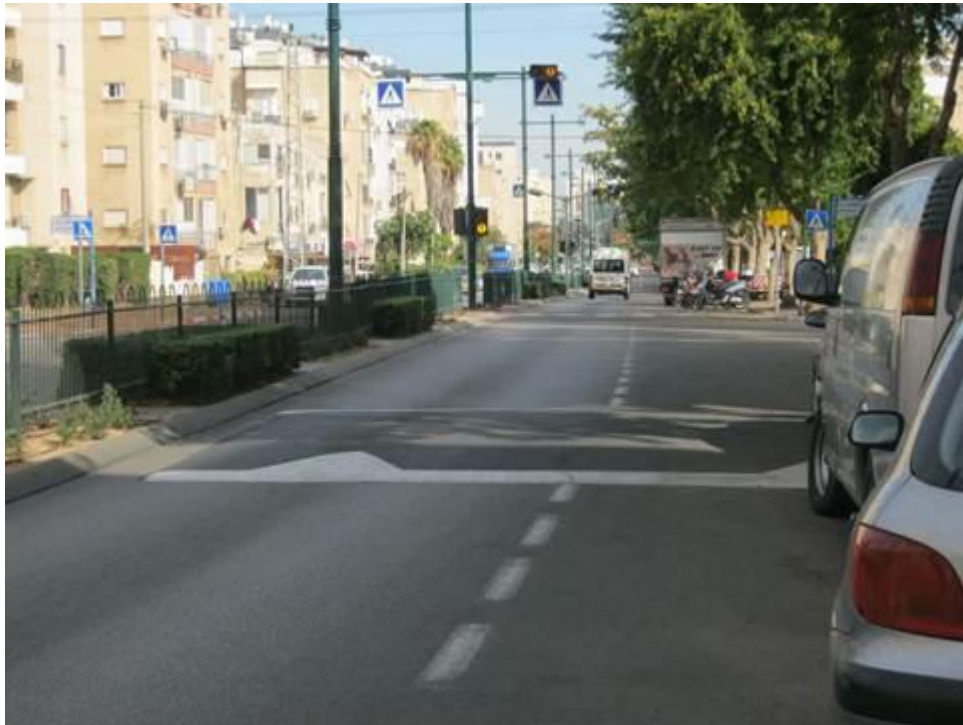
באיור 1.25 נראה פס האטה המקדים, מעבר החצייה המוגבה בצומת ויסברג, ואחריו מעבר החצייה המוגבה בצומת טיומקין.

איור 1.25. מעברי החצייה ברח' פתח תקווה צומת ויסברג, נתניה, אחרי ביצוע ההגבהה.

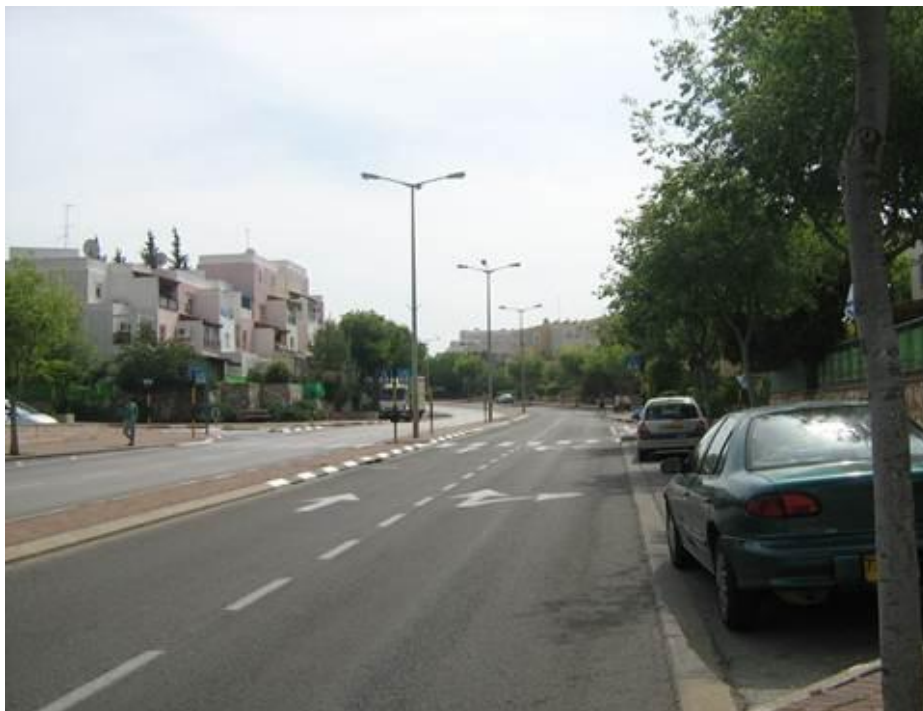
איור 1.27 מעבר החצייה ברח' בית הכרם, כרמיאל, לפני ביצוע ההגבהה.

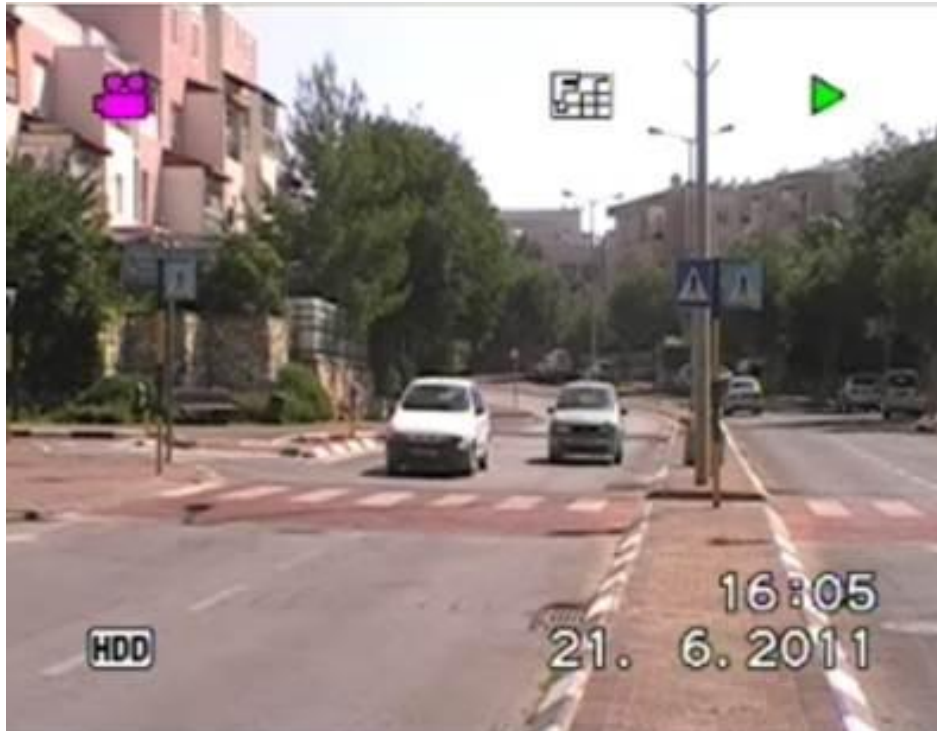
איור 1.28. מעבר החצייה ברח' בית הכרם, כרמיאל, אחרי ביצוע ההגבהה.

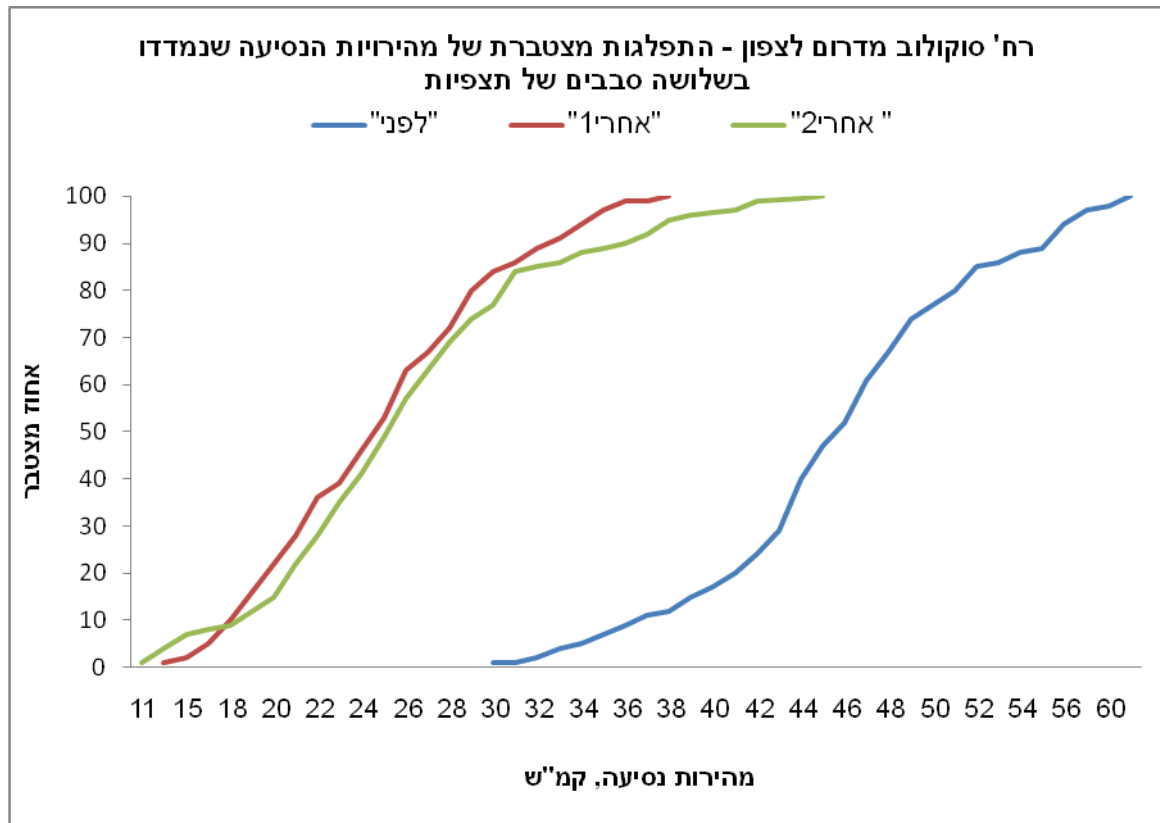
ציור 2.2. התפלגויות המהירות באתר ברח' סוקולוב, בתקופות אחרי לעומת לפני התקנת המעבר המוגבה.

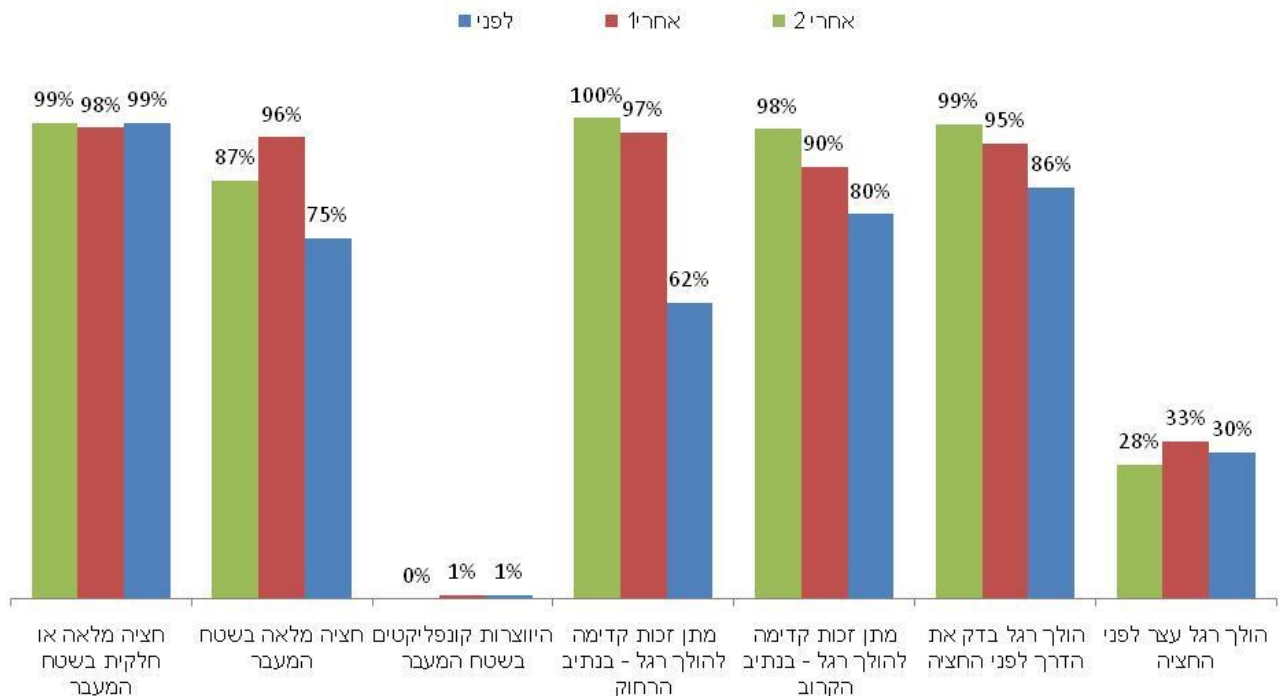
**ציור 2.4. מדדי התנהגויות במעבר חציה ברח' ז'בוטינסקי, הוד השרון, כיוון ממערב למזרח, לפי סבבי התצפיות.**

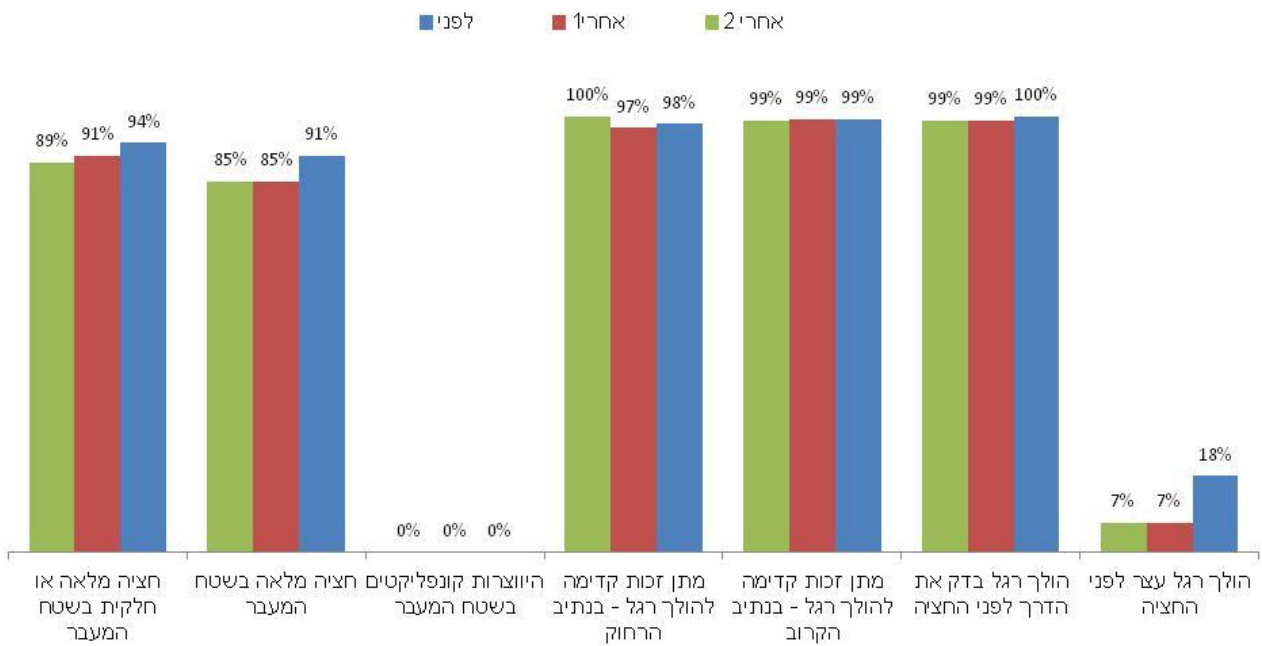
**ציור 4.6. מדדי התנהגויות במעבר חצייה ברח' ויצמן, נתניה, כיוון מדרום לצפון, לפי סבבי התצפיות.**

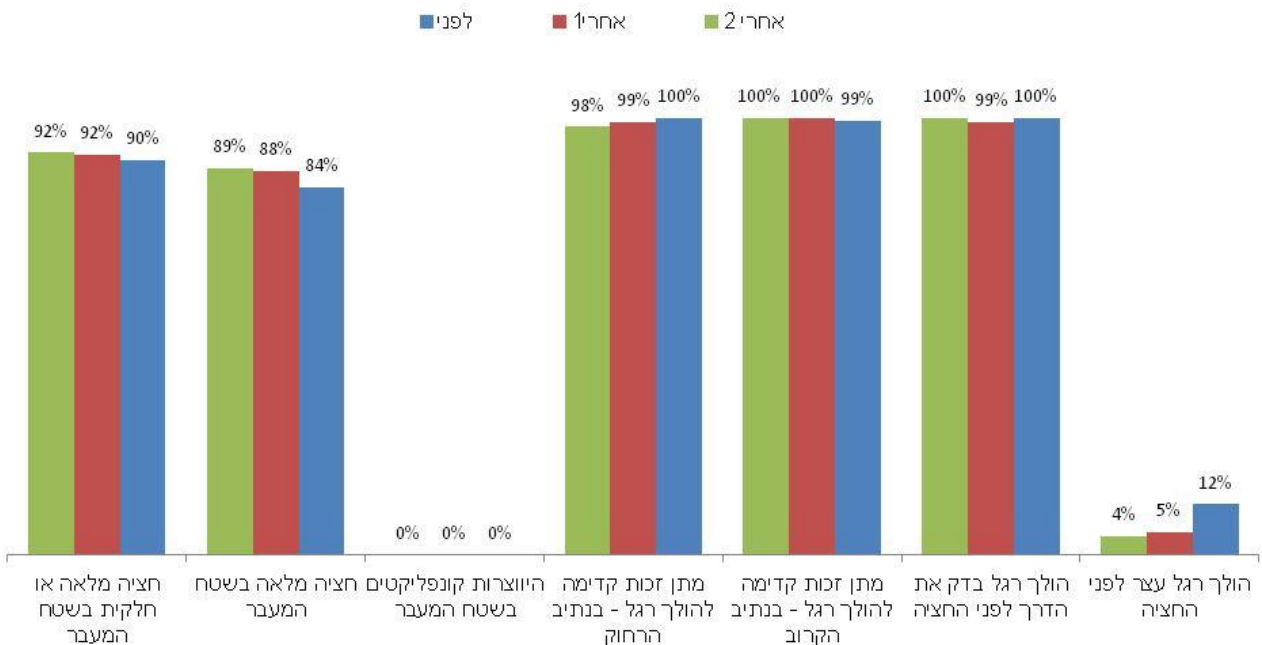
**ציור 4.7. מדדי התנהגויות במעבר חצייה ברח' ויצמן, נתניה, כיוון מצפון לדרום, לפי סבבי התצפיות.**
