מרכז רן נאור
לחקר הבטיחות בדרכים

ניסוי מבוקר לבחינת השפעה בטיחותית של פס עצירה מקדים לפני מעבר החצייה

טבת תשע"ג
דצמבר 2012

דוח מסכם

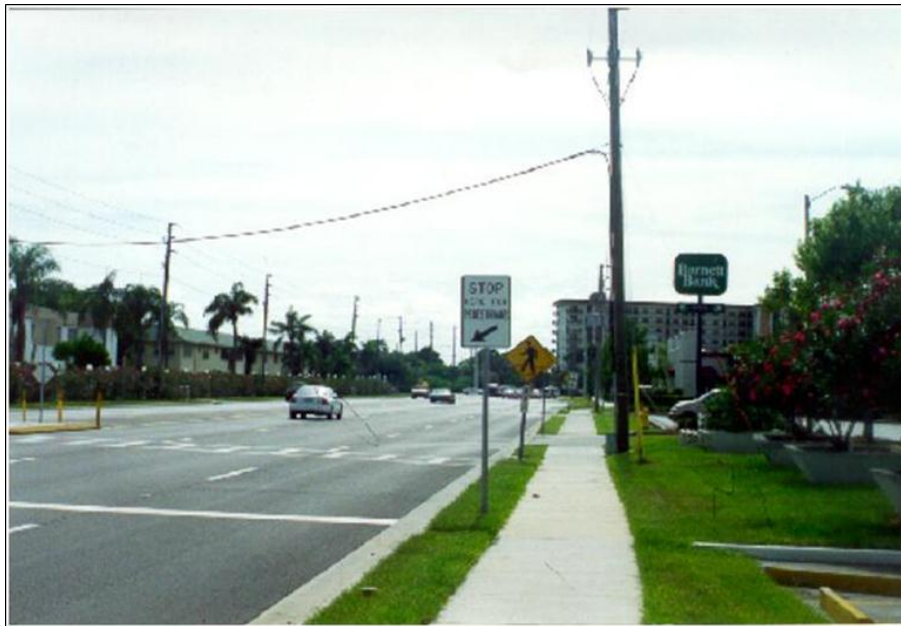
איור 1.1 קו עצירה מקדים לפני מעבר חצייה לא מרומזר, בקנדה.

בעקבות המחקר של בלשה ואחרים (2009), הומלץ לבחון מספר אמצעי תשתית בניסויי שדה בתנאי הארץ. המחקר הנוכחי שייך לסדרת המחקרים עם ניסויי שטח בהם נבחנת השפעה של אמצעי תשתית מסוימים על בטיחות הולכי רגל במעברי חצייה ברחובות עירוניים. האמצעי הנבחן במחקר הנוכחי הוא **קו עצירה מקדים** לפני מעבר חצייה מסומן בדרך רב-נתיבית. איור 1.1 מביא דוגמא לקו עצירה מקדים לפני מעבר חצייה לא מרומזר, בקנדה.

בקנדה ובארה"ב במעברי חצייה בדרכים רב-נתיביות, כאשר פס עצירה מקדים מוסדר במרחק מספר מטרים ממעבר החצייה הנמצא בקטע דרך או בצומת. קו העצירה המקדים ככלל מלווה בשלט הסבר: "למתן זכות קדימה לחציית הולכי רגל עצור כאן".

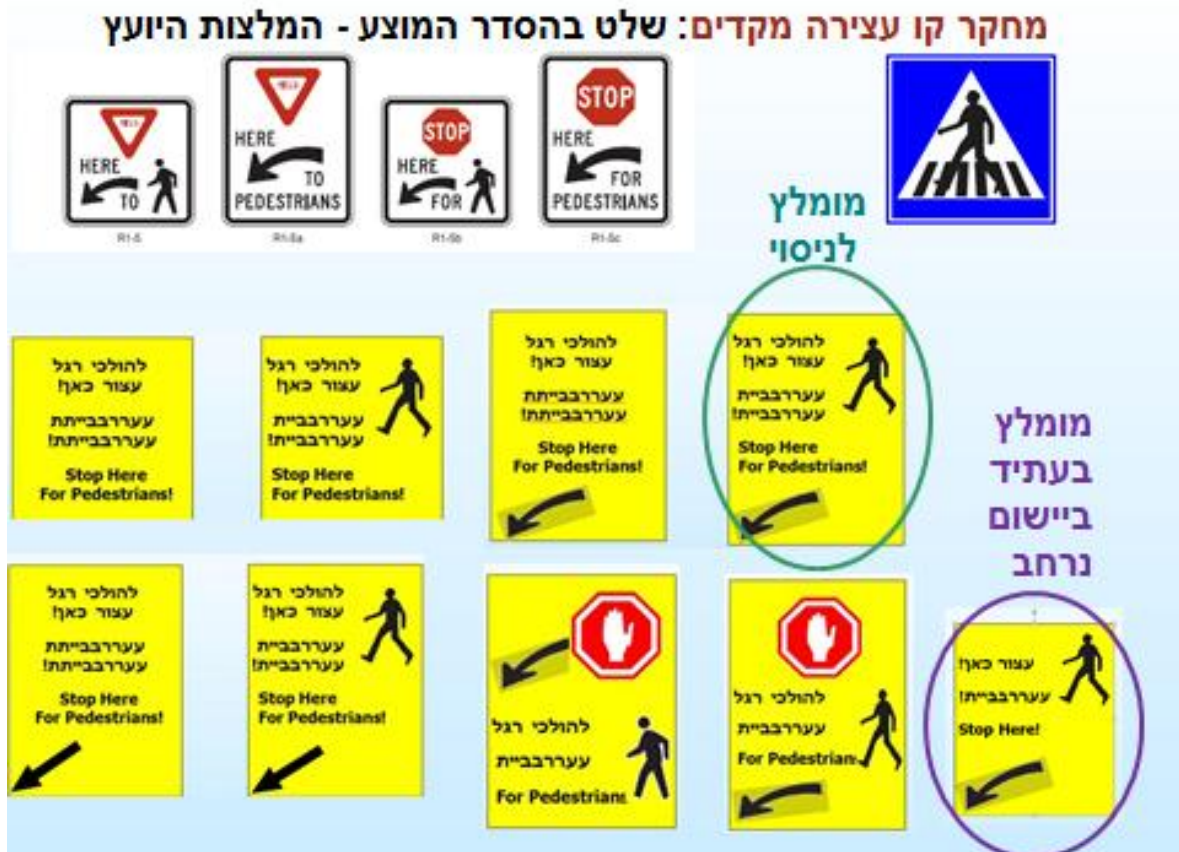
איור 1.3. שלטים מארה"ב להסדר קו עצירה מקדים וחלופות לשלט לנהגים בניסוי שהוצגו לדיון בוועדת הניסויים.

לצורכי ביצוע ההסדר, נערכה התייעצות עם וועדת הניסויים של משרד התחבורה. בהתייעצות זאת הוצגו השלטים בהם משתמשים בארה"ב לאמצעי זה, וכן חלופות והצעה דומה לצורך היישום בארץ. החלופות וההצעה מופיעות באיור 1.3.

ועדת הניסויים לא קיבלה את ההצעות באיור 1.3 והחליטה כי "ניסוח מומלץ של התמרור המוצב ליד קו העצירה הינו "בחצית הולך רגל עצור כאן", כאשר במקום המילה "הולך רגל" ישמש הסמל מלוח התמרורים החדש". סמל הולך רגל בלוח התמרורים החדש הינו 0-10 סמל: כלהלן:

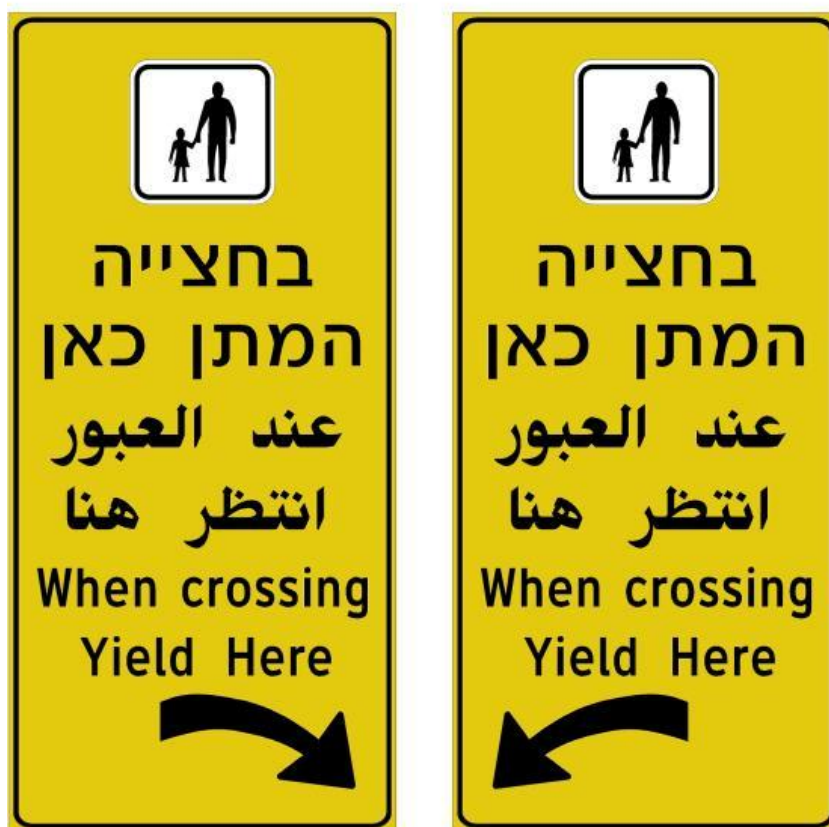
איור 1.4. שלטים המותקנים בניסוי משני צידי קו העצירה המקדים.

תחת אילוץ זה (החלטת ועדת הניסויים), לביצוע ההסדר פותח שלט המותקן בסמוך לקו העצירה המקדים, כמוצג באיור 1.4. השלט עומד בדרישות של התקנות החדשות להצבת תמרורים (2010).

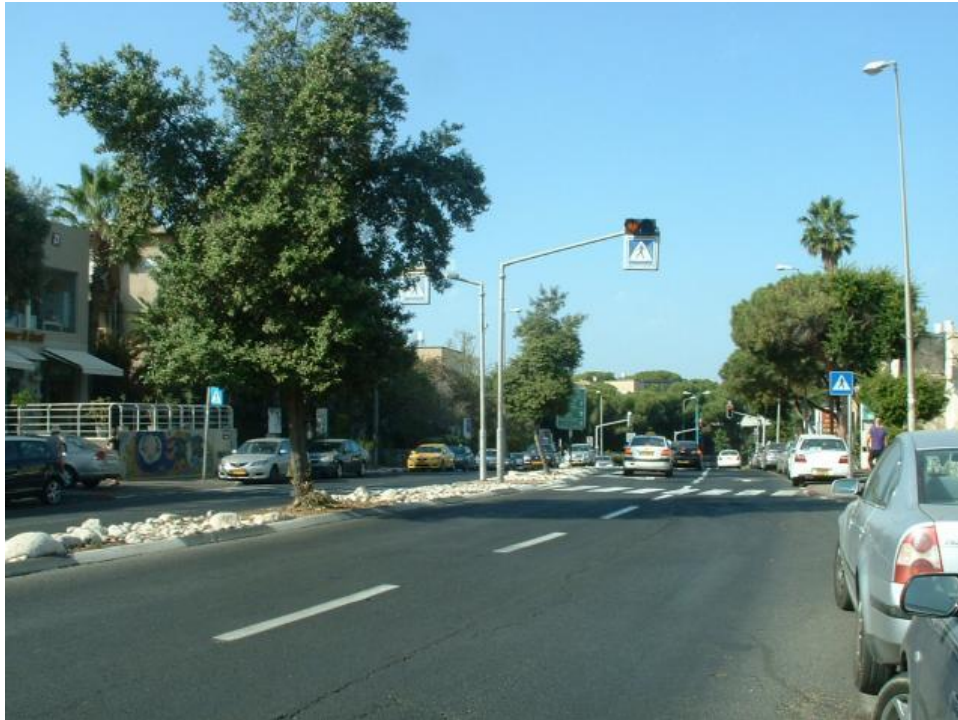
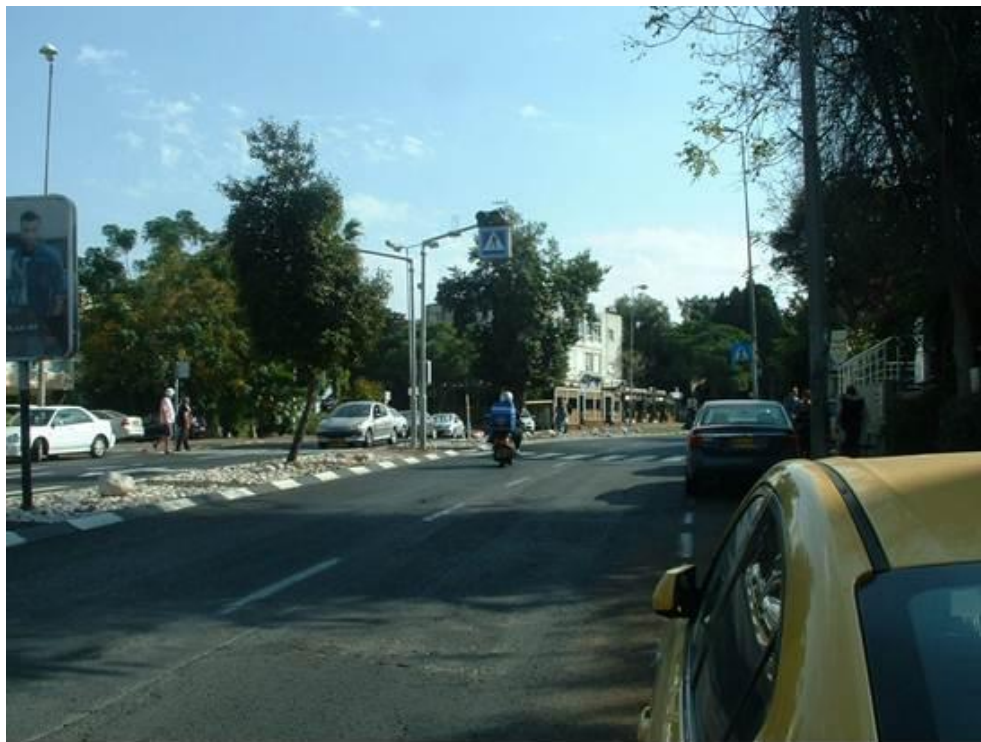
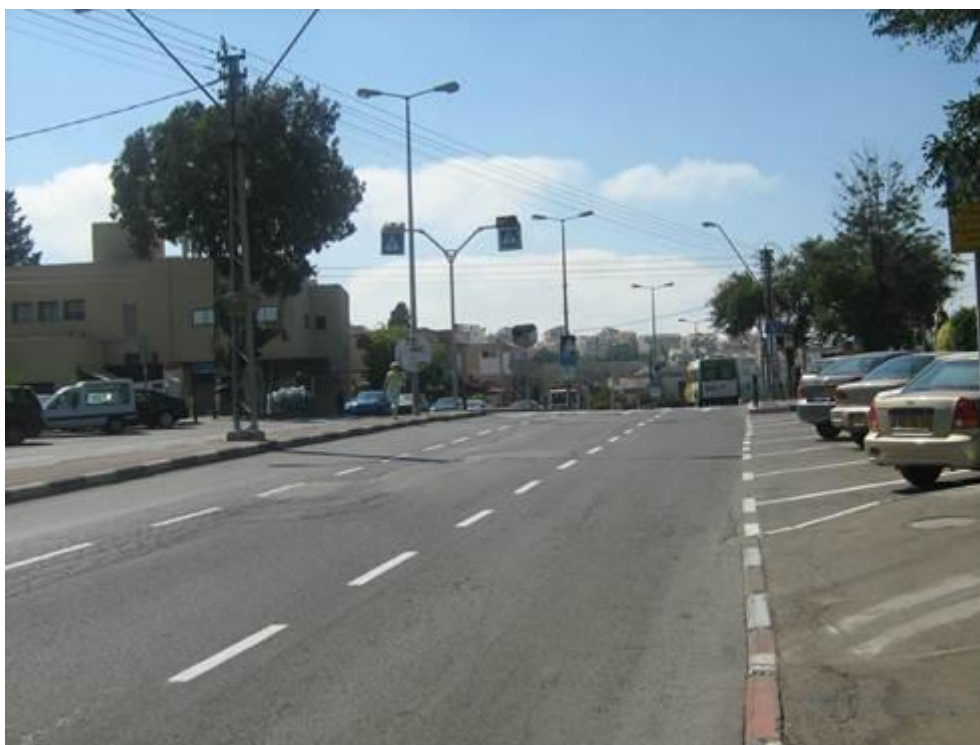
איור 1.6 אתרי הניסוי בחיפה, לפני ביצוע ההסדר החדש.

איור 1.6 אתרי הניסוי בחיפה, לפני ביצוע ההסדר החדש - המשך.

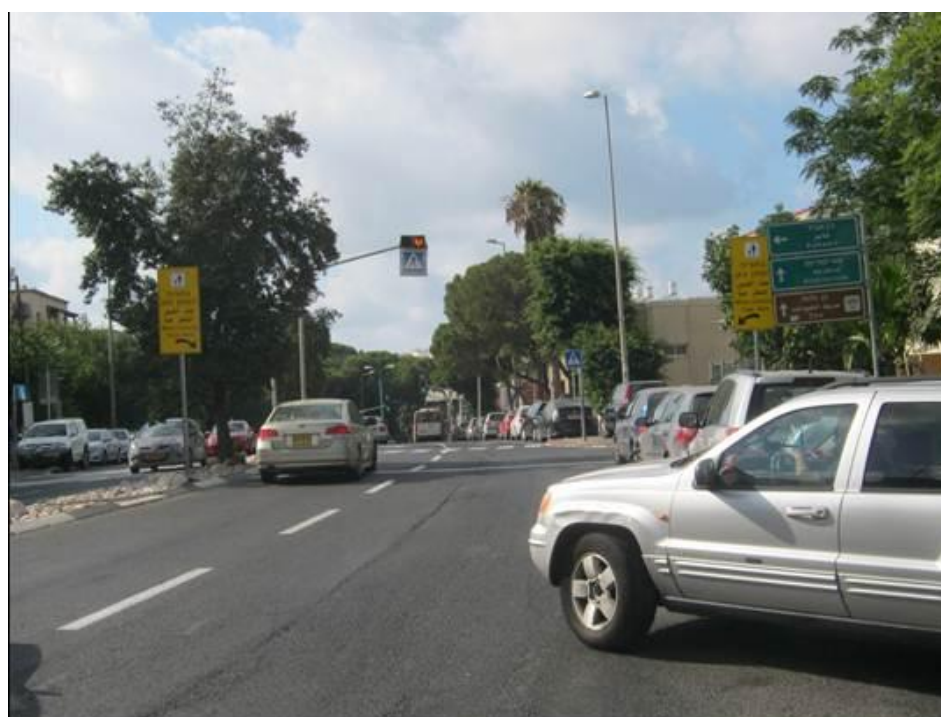
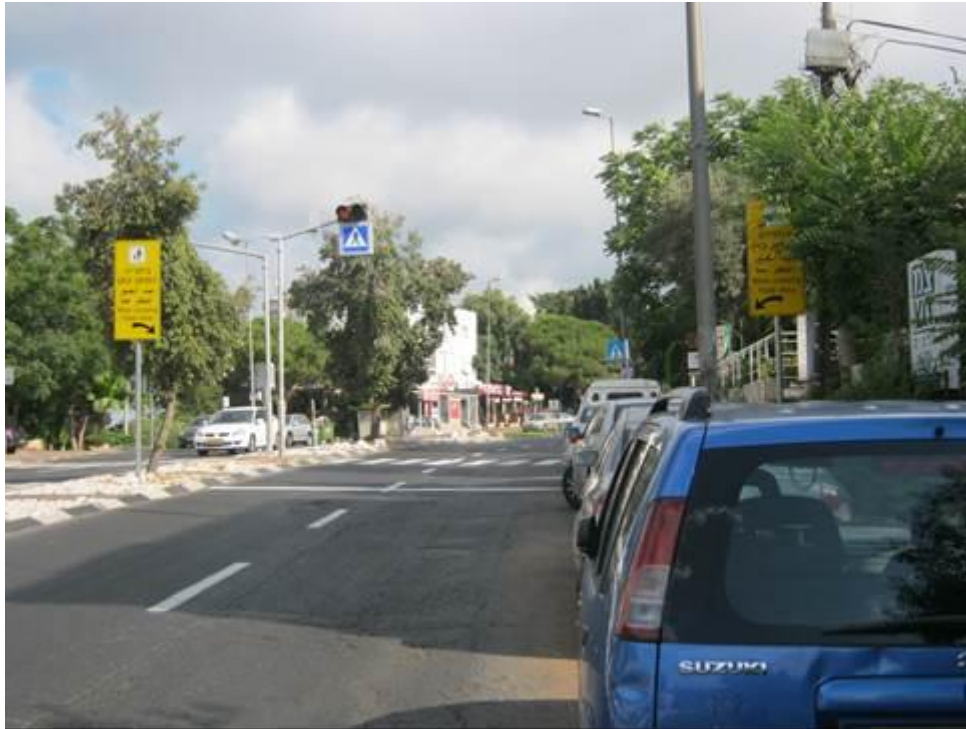
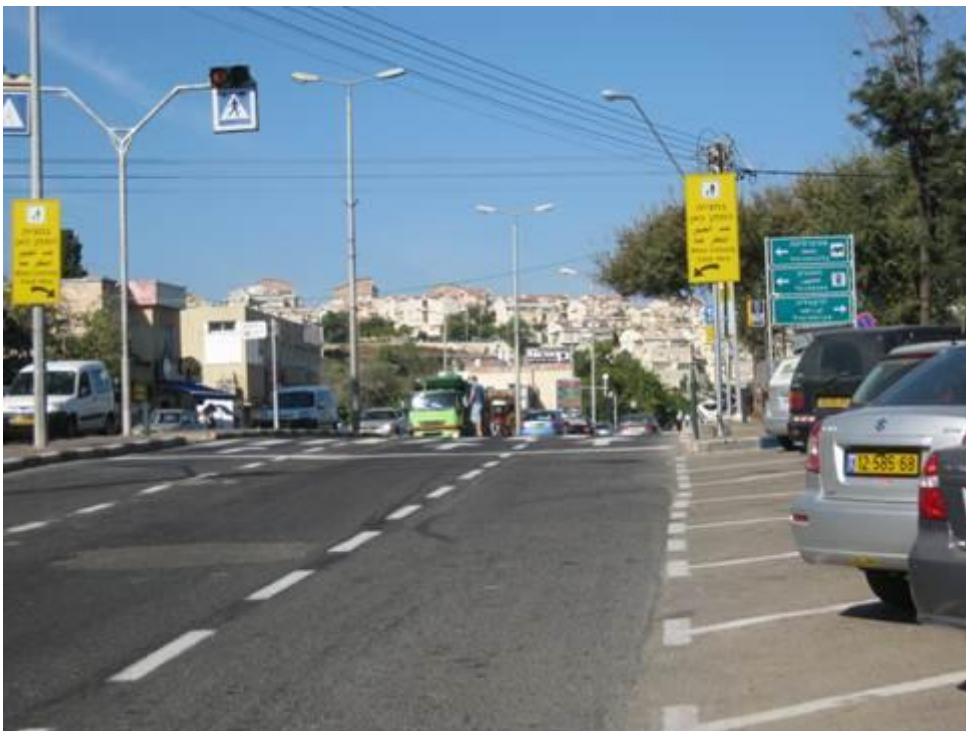
איור 1.7. אתרי הניסוי בחיפה, אחרי ביצוע ההסדר החדש.

איור 1.7. אתרי הניסוי בחיפה, אחרי ביצוע ההסדר החדש - המשך.

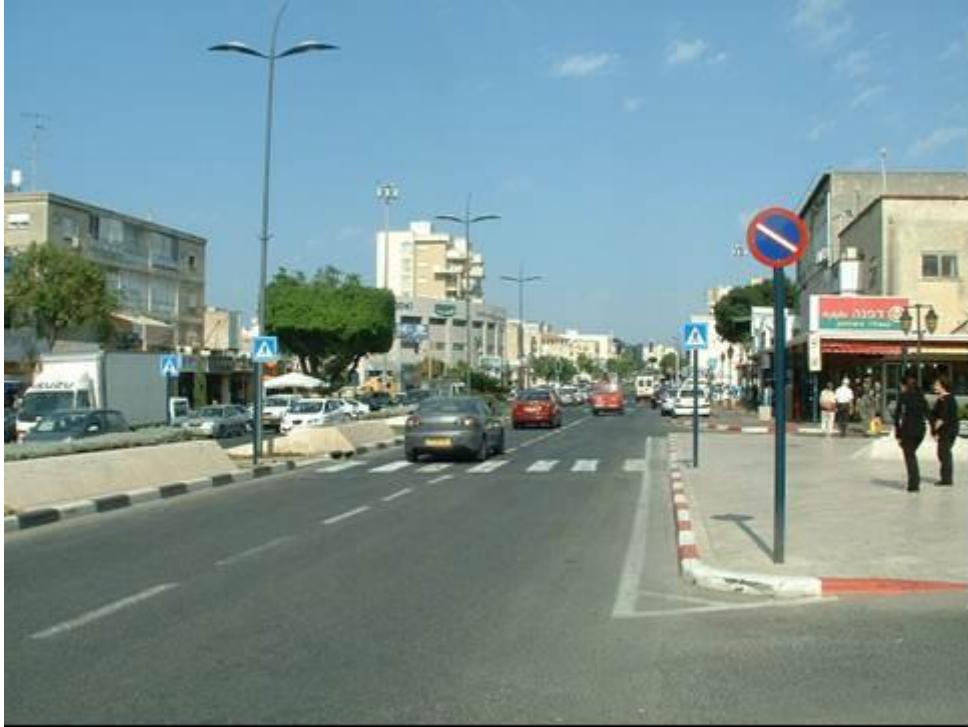
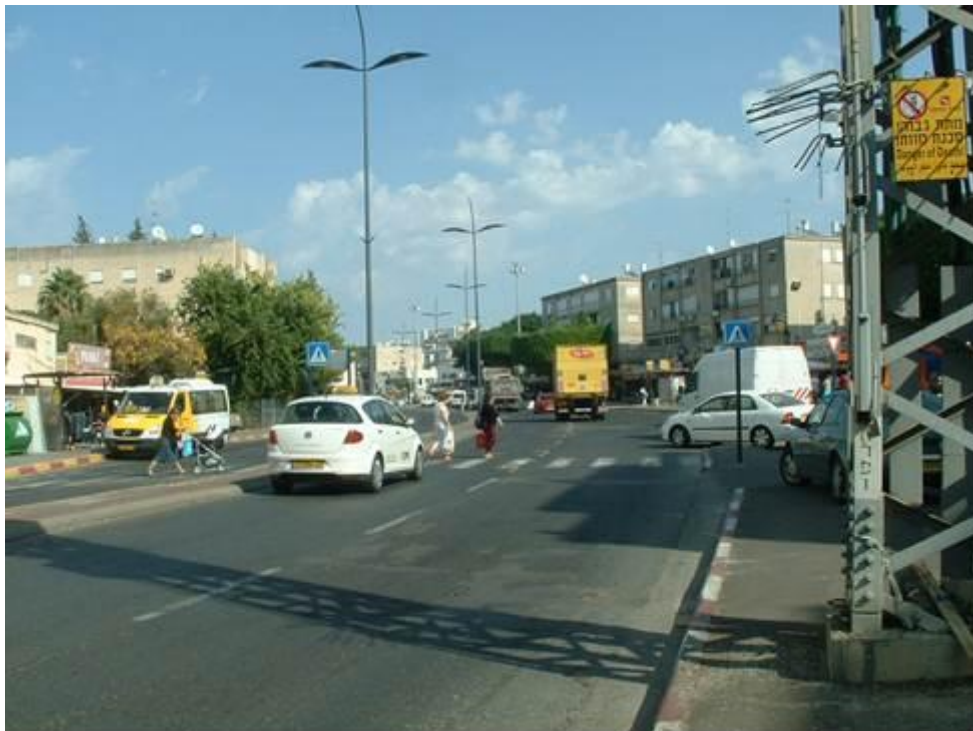
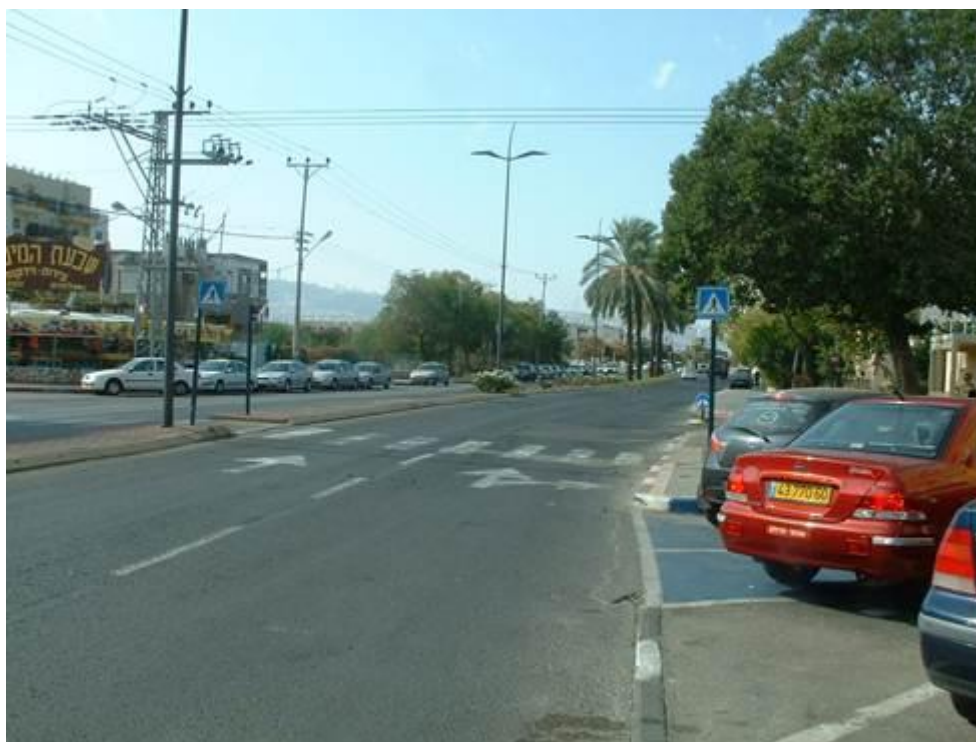
איור 1.9. אתרי הניסוי בקריית אתא, לפני ביצוע ההסדר החדש.

איור 1.9. אתרי הניסוי בקריית אתא, לפני ביצוע ההסדר החדש - המשך.

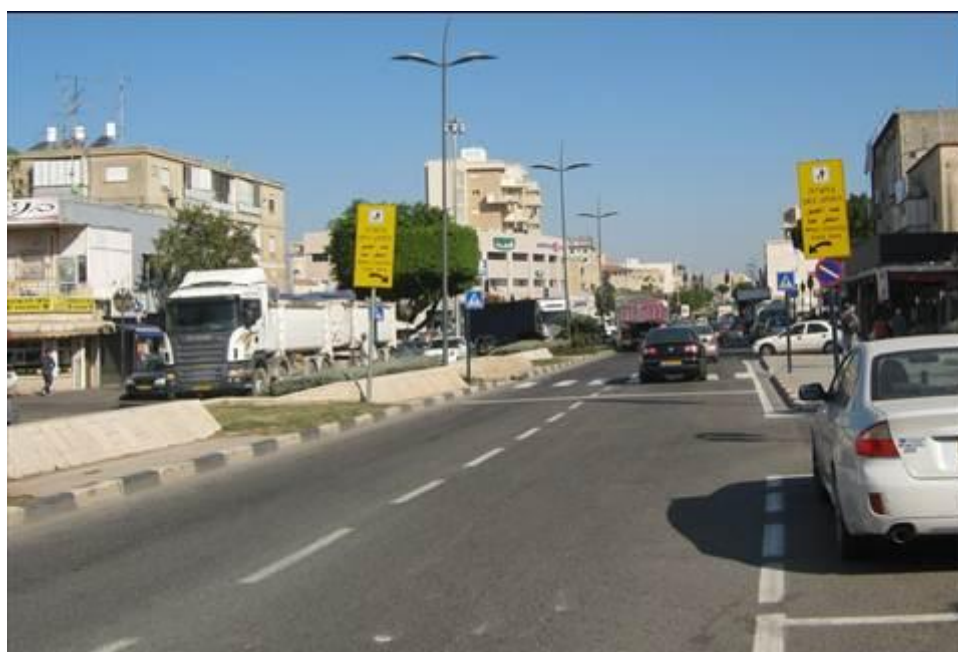
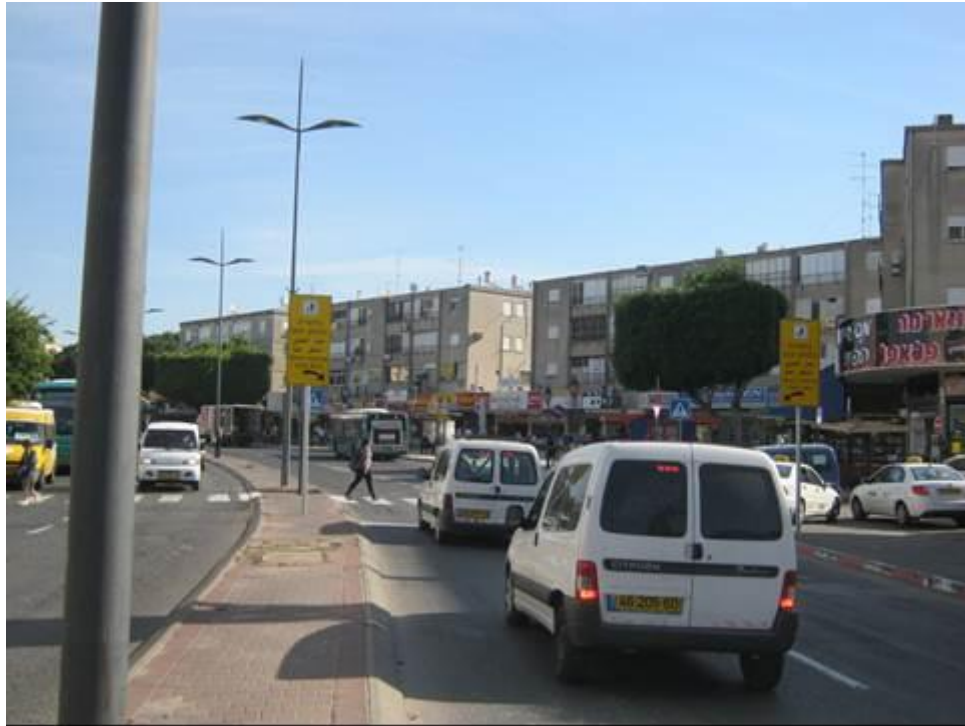
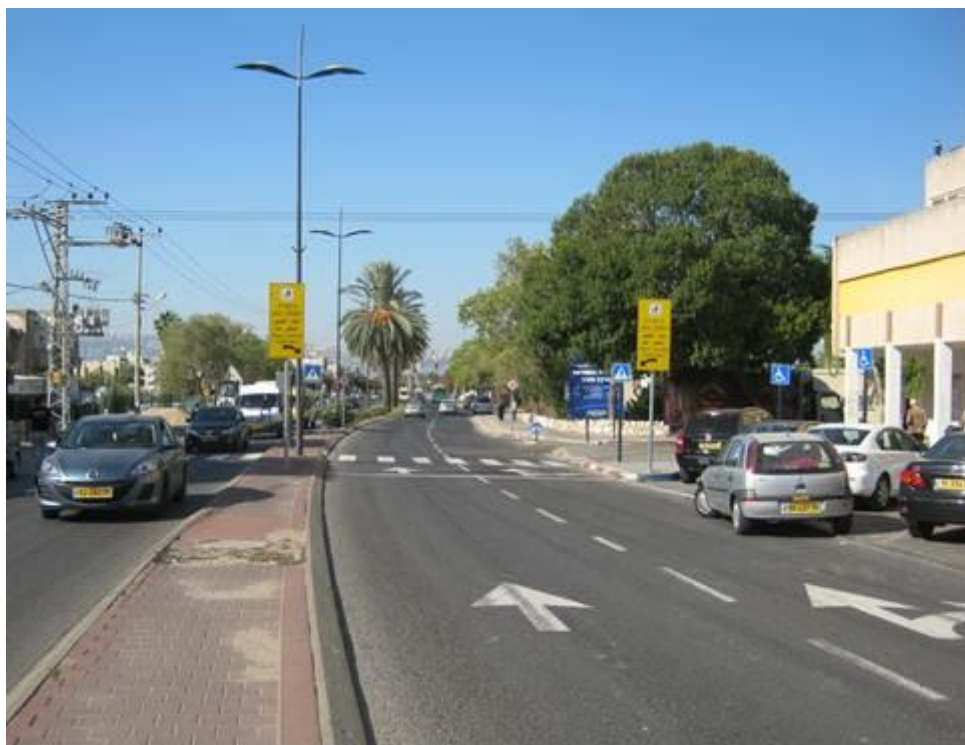
איור 1.10. אתרי הניסוי בקריית אתא, אחרי ביצוע ההסדר החדש.

איור 1.10. אתרי הניסוי בקריית אתא, אחרי ביצוע ההסדר החדש - המשך.

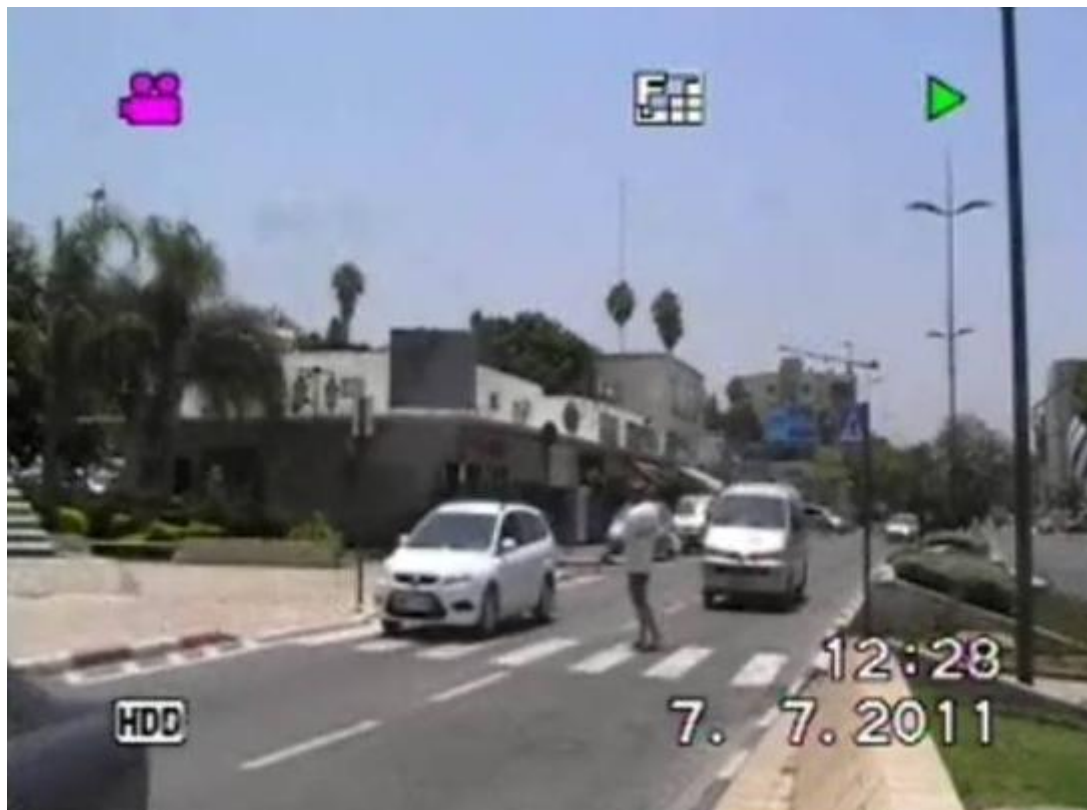
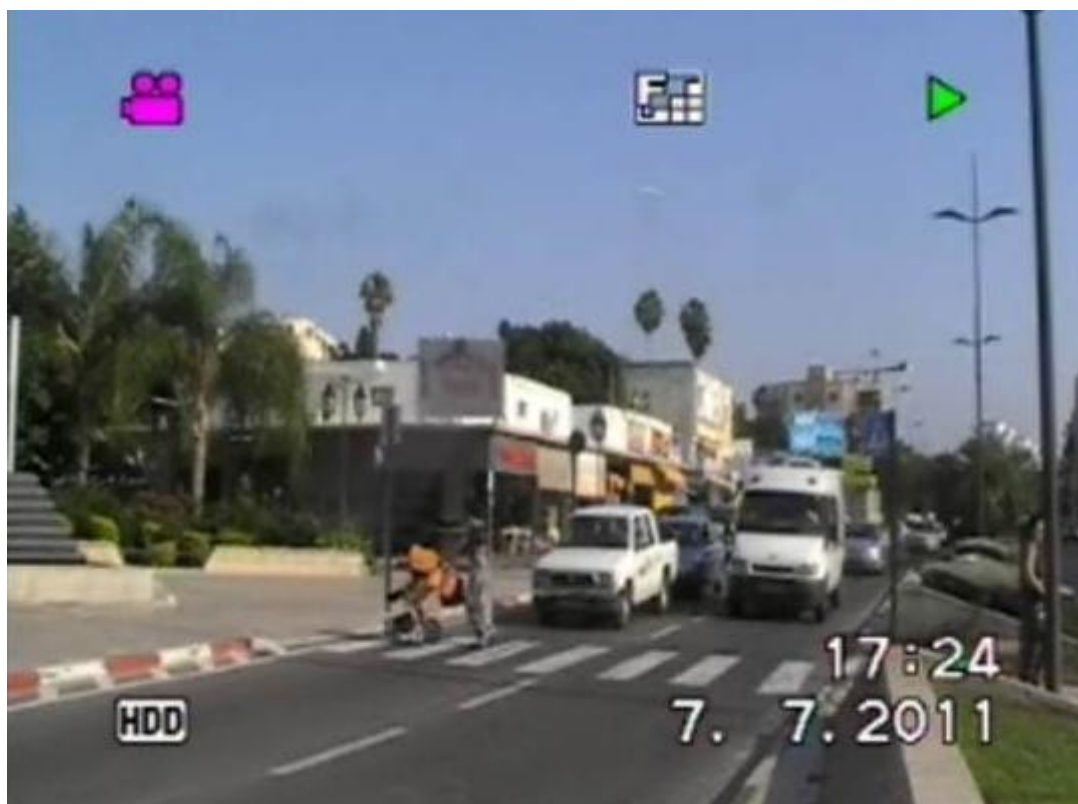
איור 1.11. תמונות מתוך סרט הצילום "לפני" באתר: קריית אתא - העצמאות 54.

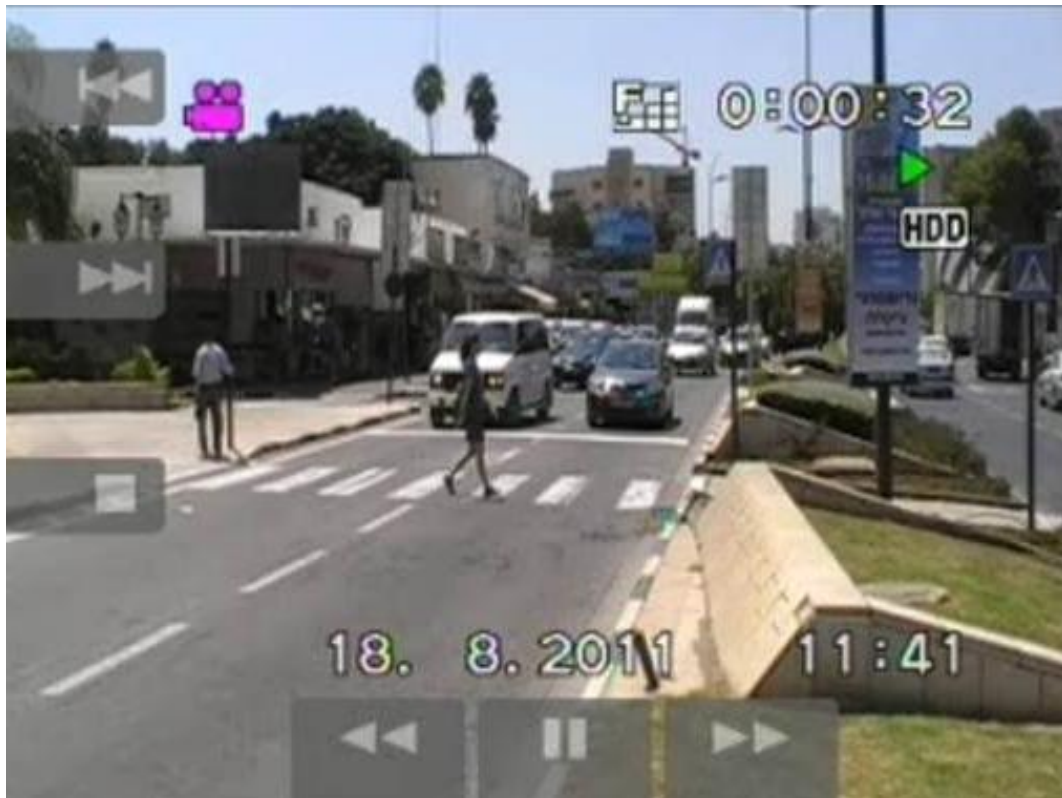
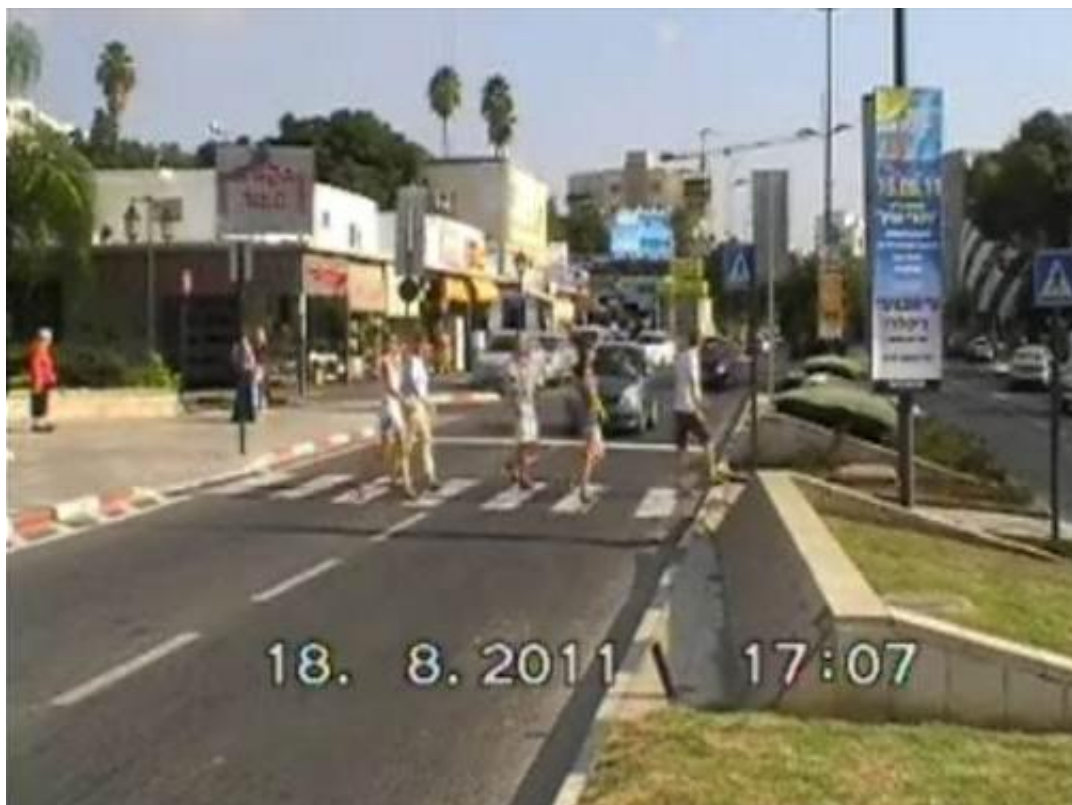
איור 1.12. תמונה מתוך סרט הצילום "אחרי" באתר: קריית אתא - העצמאות 54.

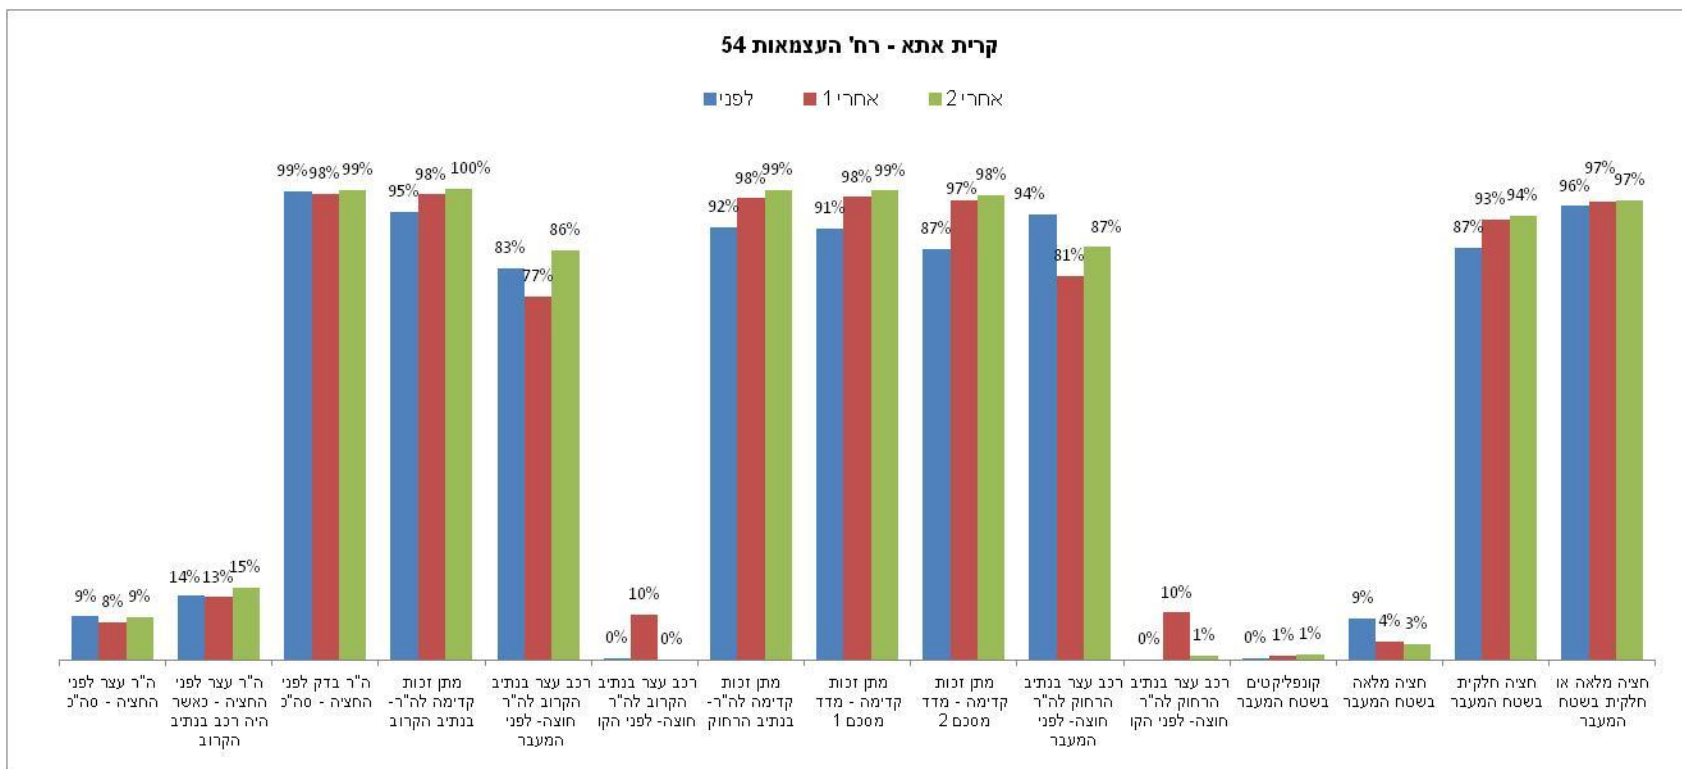
ציור 2.1. מדדי התנהגויות במעבר חציה באתר קרית אתא - רח' העצמאות 54, לפי סבבי התצפיות.

*הערה: בעיית המדגמים הלא זהים מנוטרלת באמצעות חישוב ממוצע לכל תקופת תצפיות. "מספר ממוצע של כלי רכב שלא עצרו" פירושו מספר כלי הרכב שלא עצרו להולך רגל שהתחיל בחצייה. העובדה שמספר זה קצת גדול מ-1 פירושה שברוב המקרים רכב אחד בלבד לא עצר להולך רגל חוצה, ורק במקרים מועטים רכב נוסף או מספר כלי רכב נוספים לא עצרו להולך הרגל שהתחיל בחצייה.

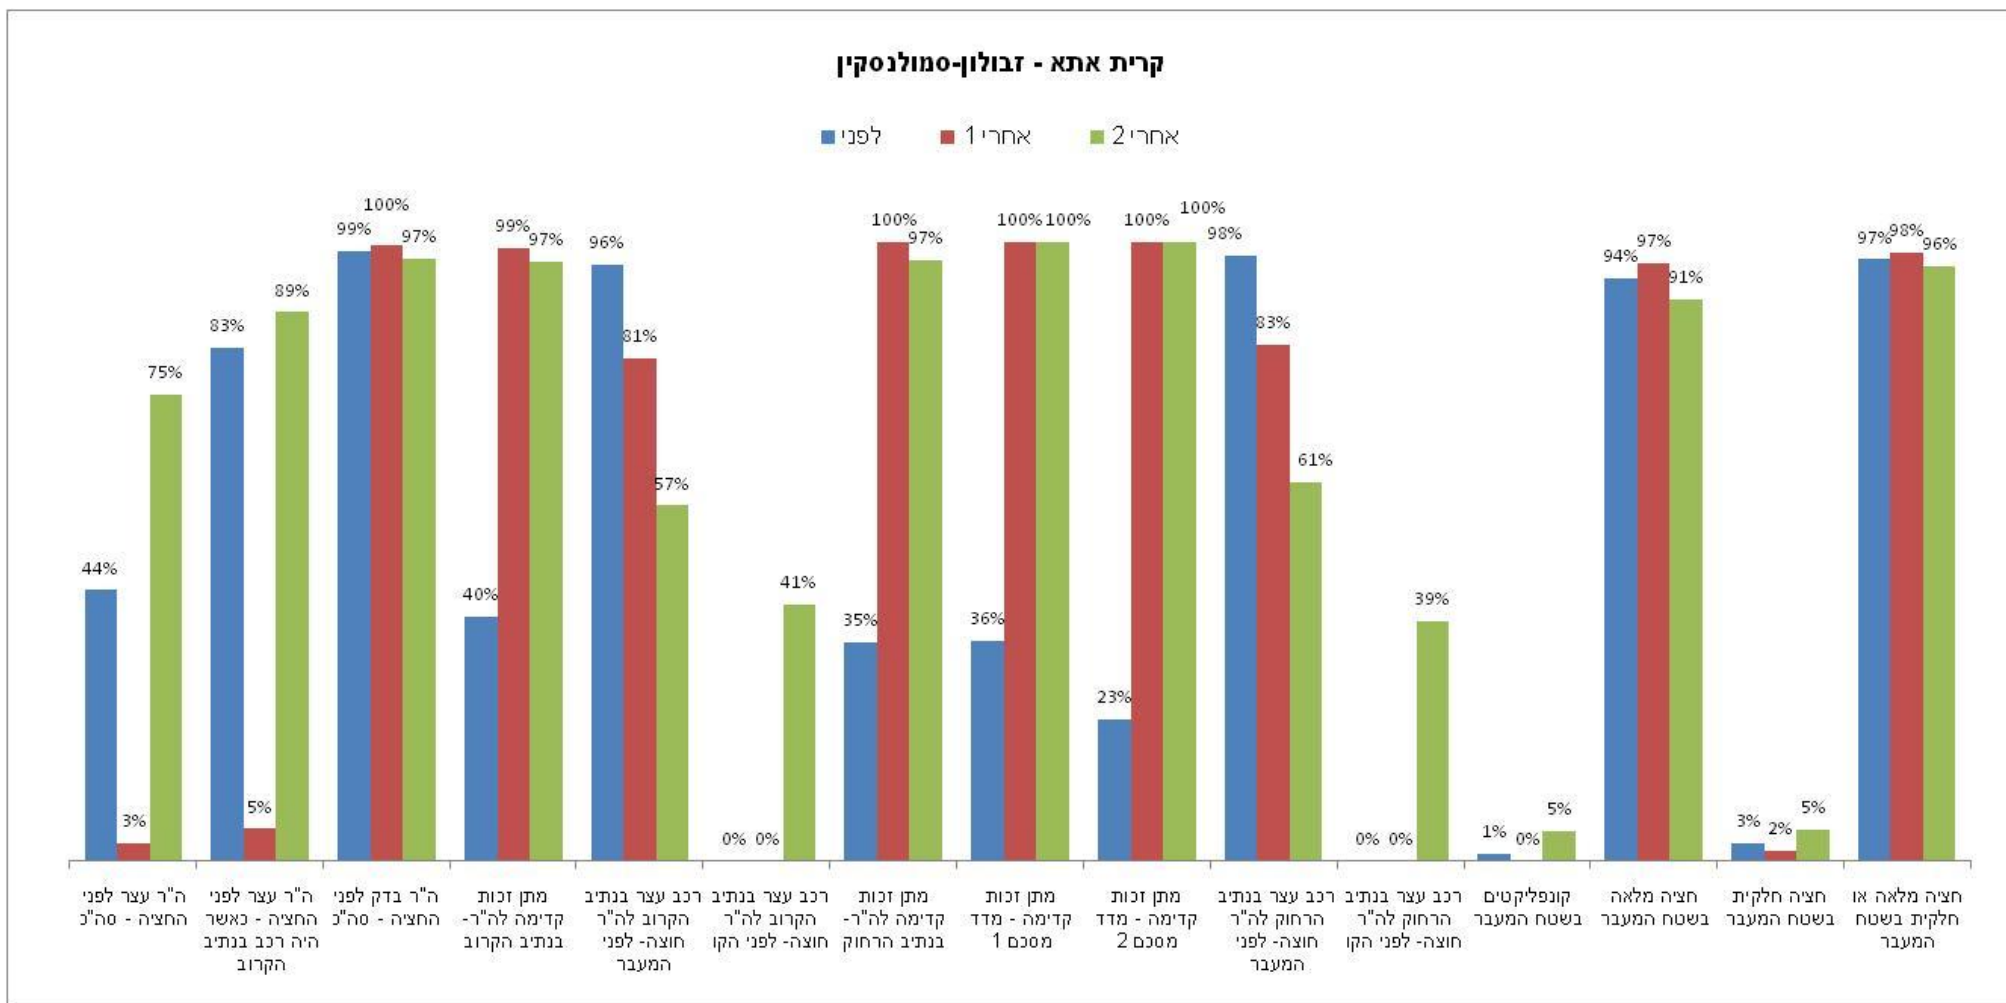
ציור 2.3. מדדי התנהגויות במעבר חצייה באתר קרית אתא - זבולון-סמולנסקין, לפי סבבי התצפיות.

ציור 2.3. מדדי התנהגויות במעבר חצייה באתר קרית אתא - זבולון-סמולנסקין, לפי סבבי התצפיות - המשך.

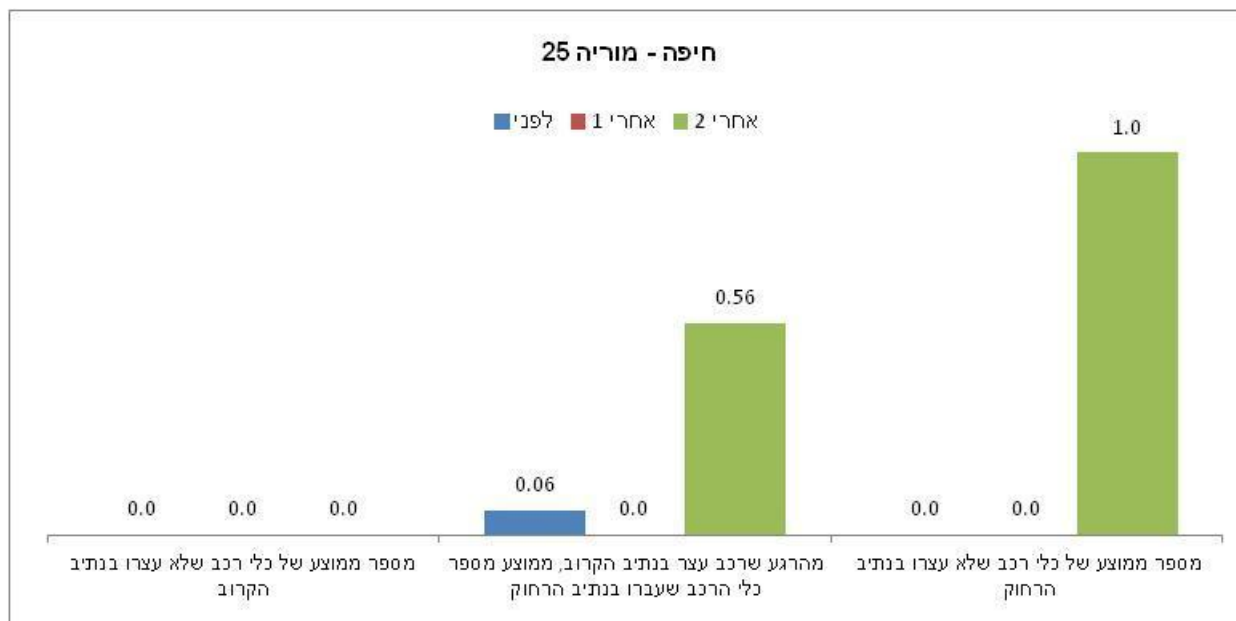
ציור 2.5. מדדי התנהגויות במעבר חצייה באתר חיפה - מוריה 25, לפי סבבי התצפיות.

ציור 2.5. מדדי התנהגויות במעבר חצייה באתר חיפה - מוריה 25, לפי סבבי התצפיות - המשך.
