מרכז רן נאור לחקר הבטיחות בדרכים
The Ran Naor Road Safety Research center

פתרונות תשתית לשיפור בטיחותם של הולכי הרגל בתנאי הארץ

מרץ 2009, חיפה

דו"ח מחקר מס' S/2/2009

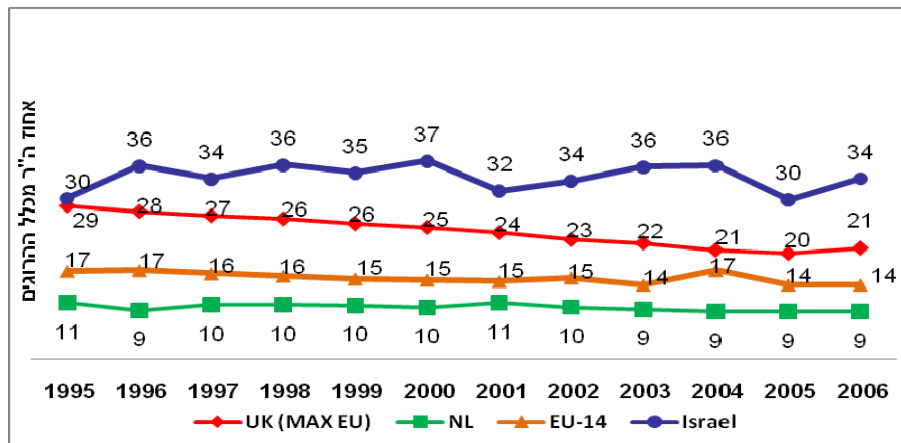
ציור 2.1. אחוז הרוגים הולכי רגל בישראל ובמדינות האיחוד, בשנים 1995-2006.

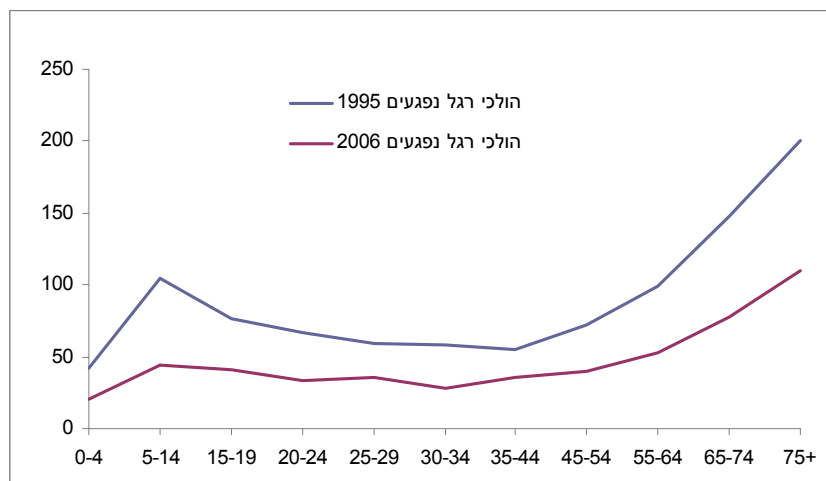
ציור 2.13. מדד הולכי רגל נפגעים ל-100,000 תושבים בישראל, לפי קבוצות גיל, בשנים 2006 ו-1995.

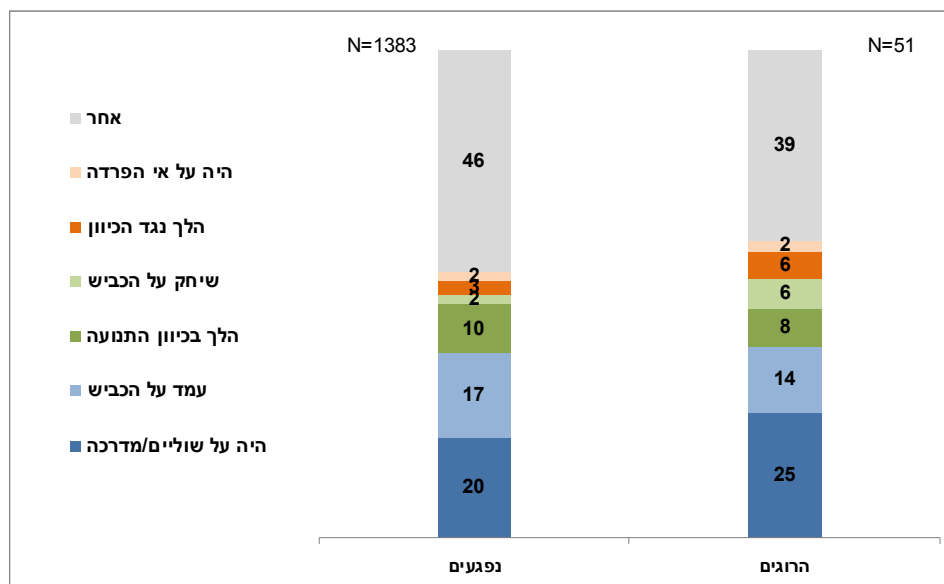
ציור 2.19 מוסיף פרטים לגבי מיקום הולך הרגל אשר נהרג/נפגע לא בעת החציה. ניתן להבחין שהן בקרב ההרוגים והן בקרב הנפגעים, רוב המקרים (הידועים) מיוחסים להולך רגל ש"היה על שוליים/מדרכה", "עמד על הכביש", "הלך בכיוון התנועה". עם זאת, בחלק משמעותי מהמקרים מיקומו של הולך הרגל בעת התאונה אינו ידוע. חוסר הנתונים אינו מאפשר אפיון מלא של תופעה זו.

ציור 2.19. הולכי רגל הרוגים ונפגעים שלא חצו כביש בעת התאונה, לפי פעולותיהם, סה"כ בשנים 2006-2007 (אחוזים).

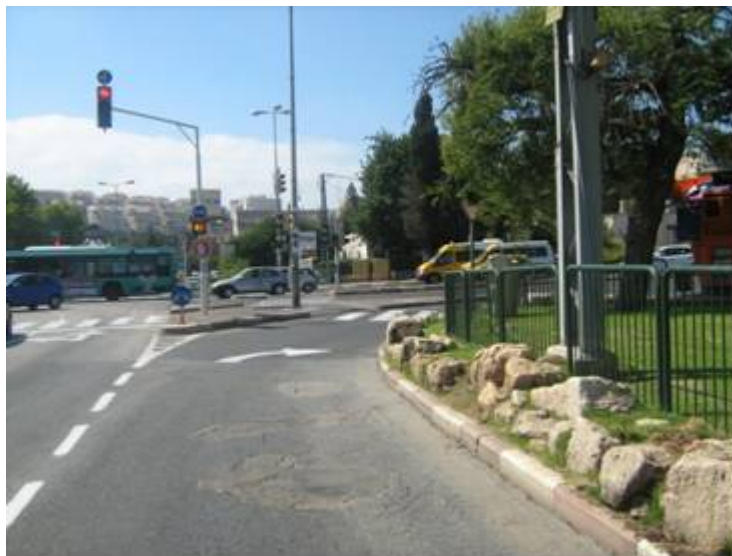
איור 4.7. צומת שלום עליכם-טרומפלדור בחיפה: רצוי להעתיק מעקה הולכי רגל אשר מפריע לנראות בין נהגים לבין הולכי רגל המתכוננים לחצות מכון המדרכה אל אי התנועה המשולש.

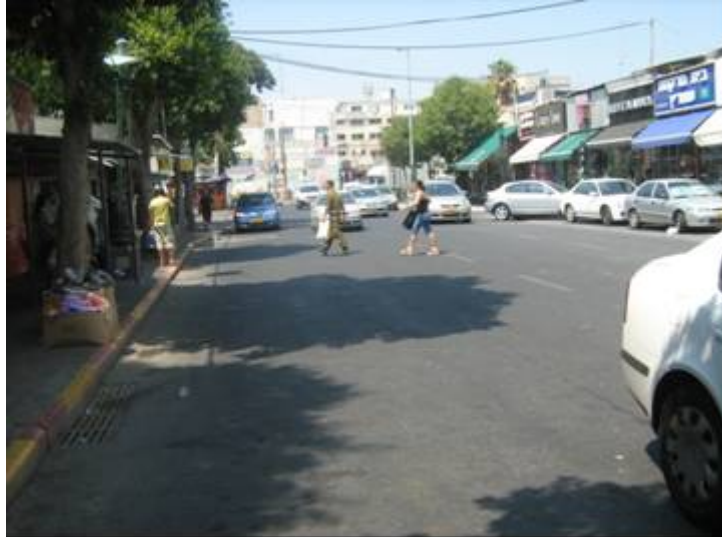
איור 4.16. רחוב הגליל בטבריה: רצוי למנוע חציית הולכי רגל אל תחנות האוטובוס לאורך הקטע על ידי ביטול חניה במקביל, הרחבת המדרכה והצבת גדר הולכי רגל על המדרכה.

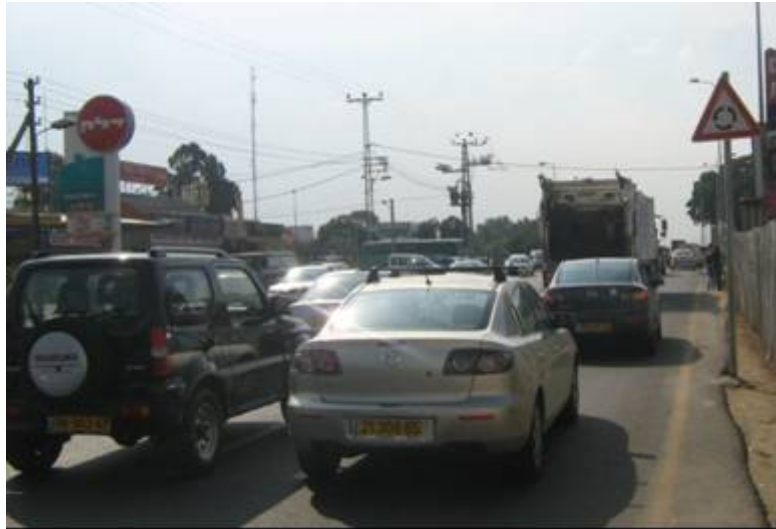
איור 4.20. צומת כביש 4-הרברט סמואל בחדרה: בנוסף לבעיות בטיחות הולכי רגל קיים גודש שעות רבות ביום, רצוי רמזור במקום מעגל תנועה דו-נתיבי.

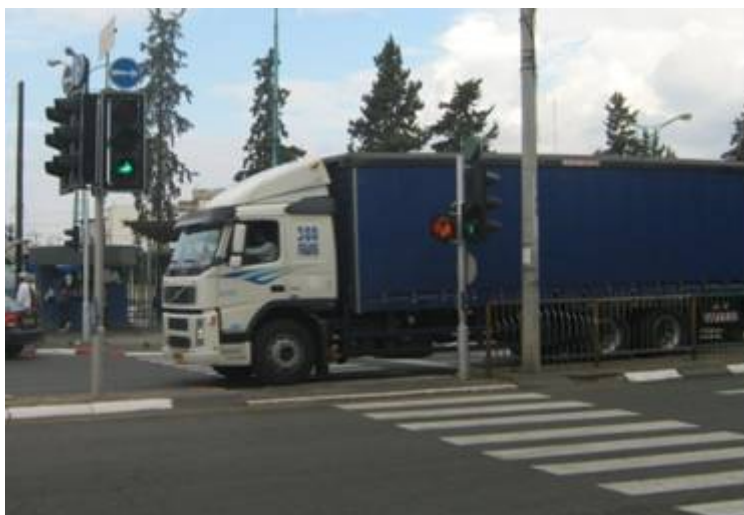
איור 4.21. צומת אורלוב-בר כוכבא בפתח תקווה: מופע משותף לרכב הפונה ימינה ולהולכי רגל עם מהבהב מותנה.

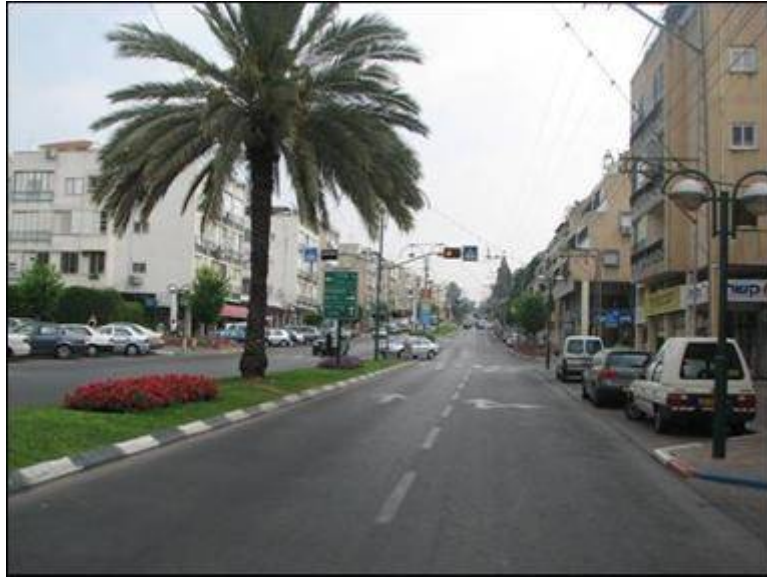
איור 5.1. רחוב אוסישקין ברמת השרון: ריסון מהירות באמצעות פסי האטה.

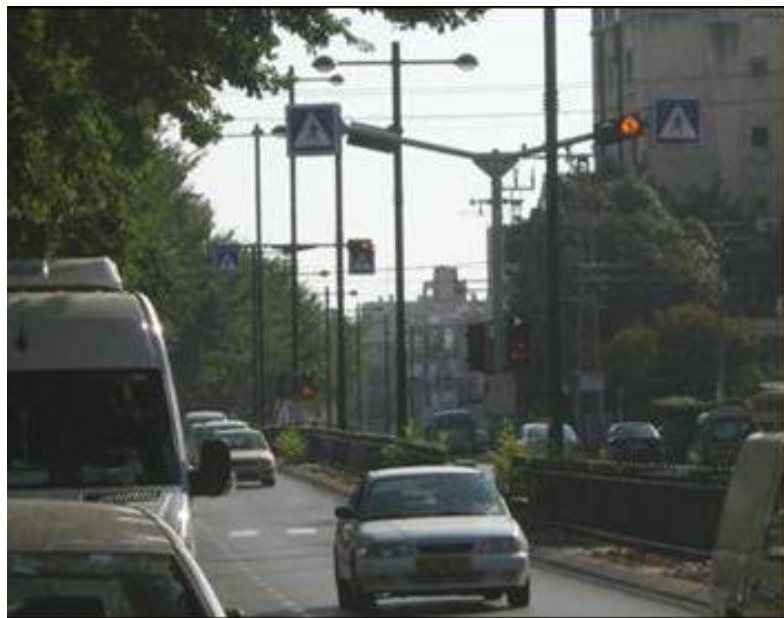
איור 5.2. רחוב פתח תקווה בנתניה: הבלטת מעברי חצייה באמצעות תמרורים עליים מאירים ומוארים ופנסים מהבהבים עליים וצדיים.

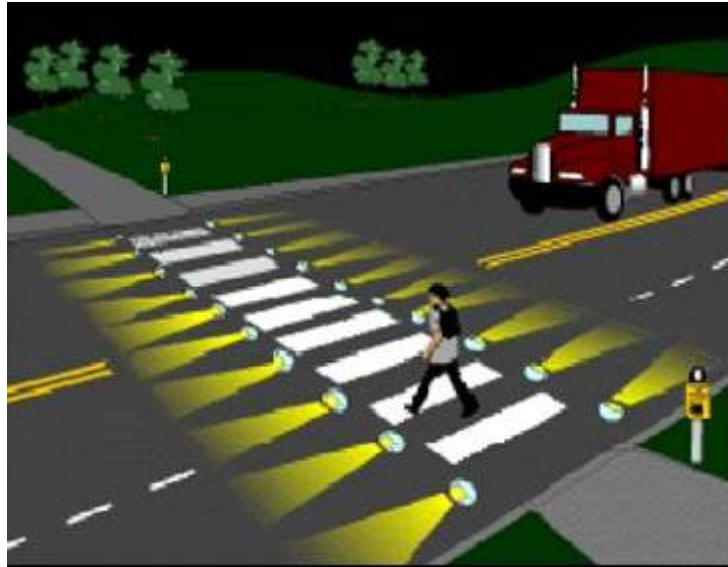
איור 5.3. מעבר חצייה "חכם" עם סמנים פולטי אור במיסעה המופעלים על ידי הולכי רגל .

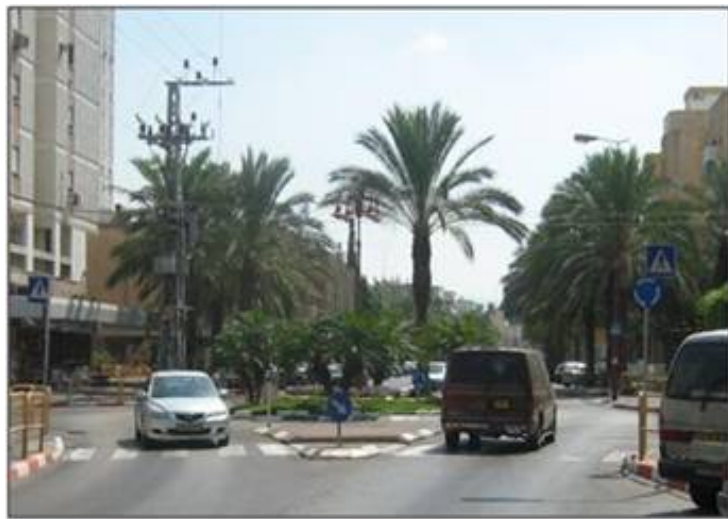
איור 5.4. צומת קרן היסוד השקדים בקריית ביאליק: מעגל תנועה חד-נתיבי המסדיר גם מפלט למעבר חצייה בדרך הראשית.

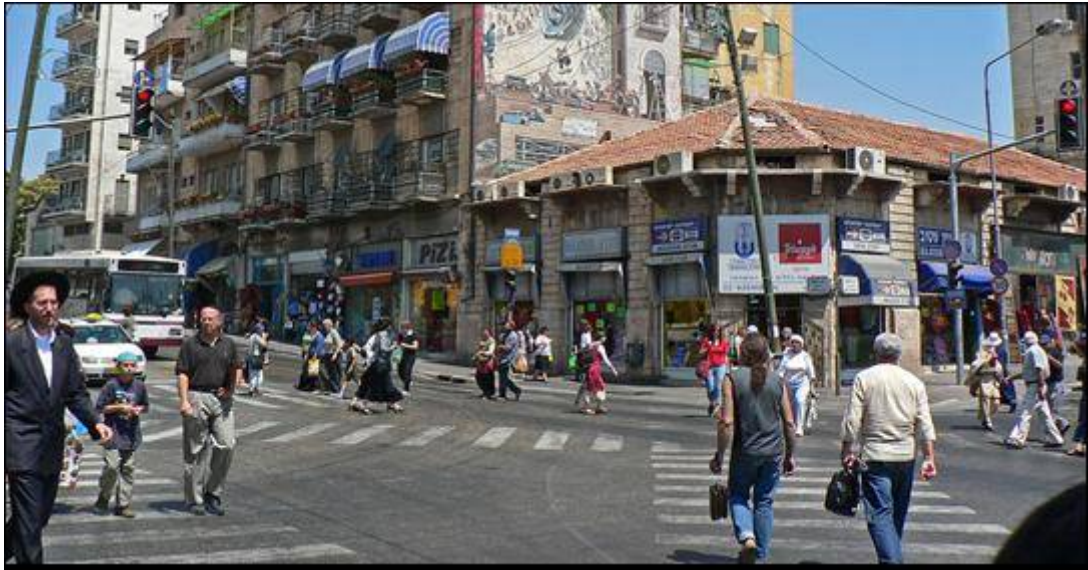
איור 5.7. צומת רחובות יפו-קינג ג'ורג' בירושלים (לפני תחילת ביצוע עבודות תשתית לרכבת קלה):
רמזור עם מופע בלעדי להולכי רגל עם חצייה בכל הכוונים כולל באלכסון.

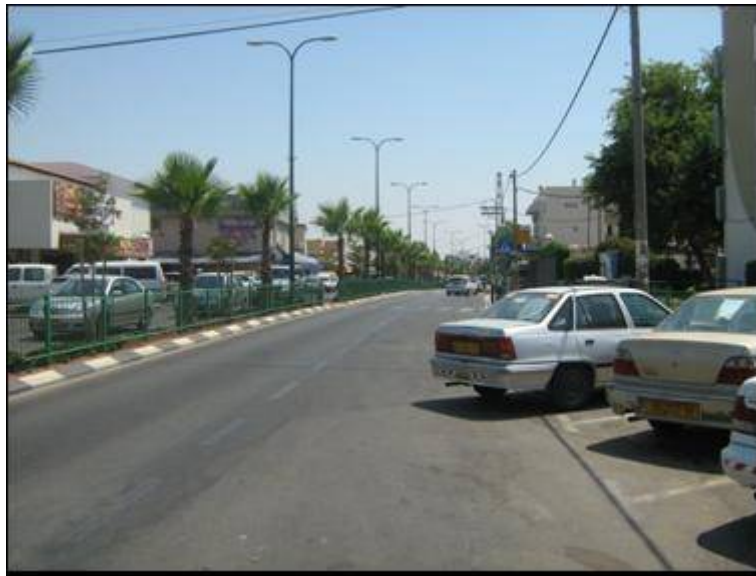
איור 5.8. רחוב וייצמן באור עקיבא: גדר במפרדה למניעת חציית הולכי רגל בקטעי דרך בין מעברי חצייה מוסדרים.

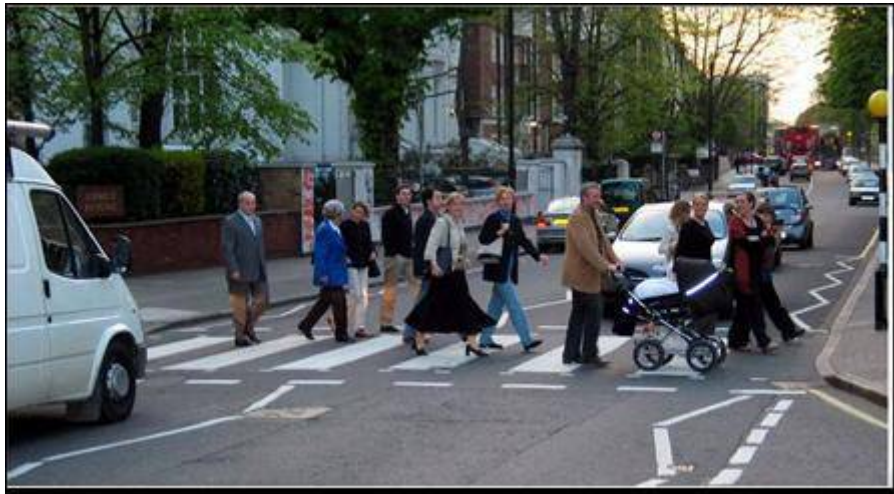
איור 5.9. סימון זיגזג על פני המיסעה בסמוך למעבר חצייה מסוג "זברה" (אנגליה).

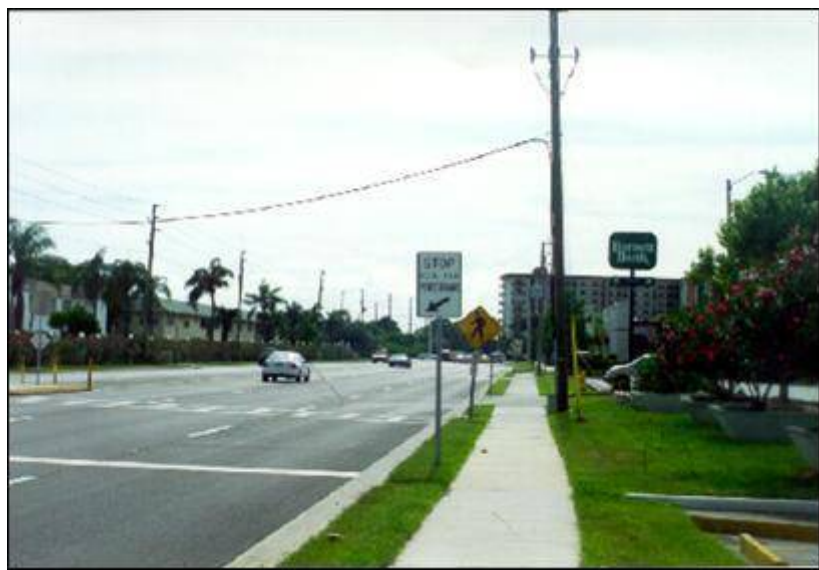
איור 5.10. פס עצירה מקדים ושלט מסביר, לפני מעבר חצייה בדרך רב-נתיבית (קנדה).

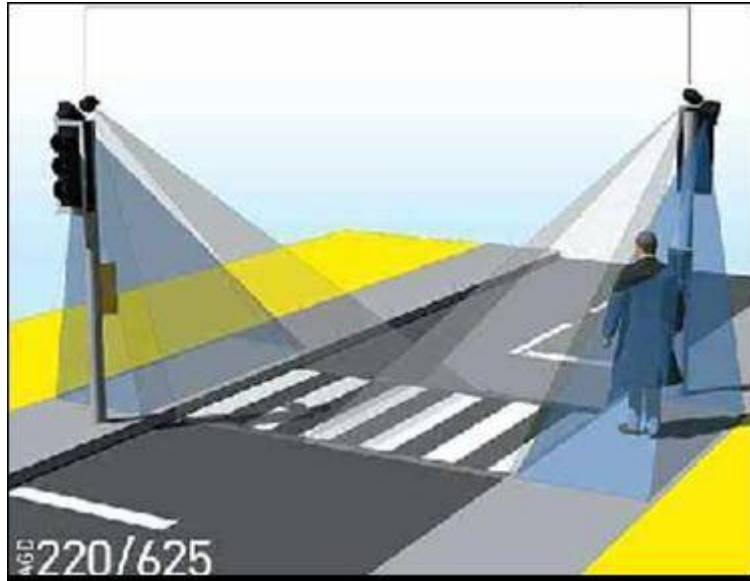
איור 5.14. דוגמא למערכת עם שני גלאים: גלאי הולך רגל לזיהוי דרישה לחצייה - באזור הכחול, וגלאי הולך רגל להארכת זמן פינוי - באזור האפור (אנגליה).

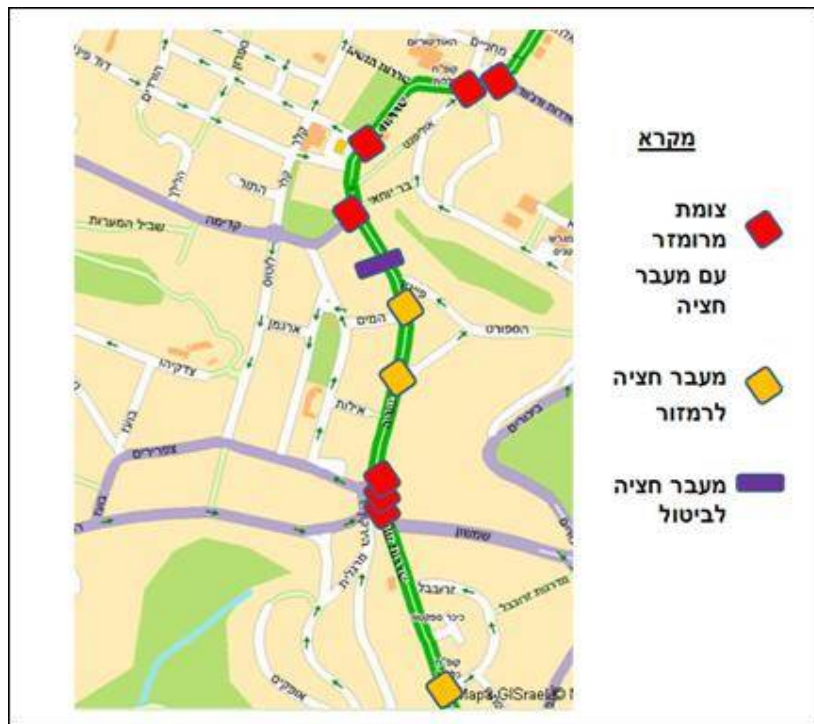
א – מוקדי התאונות היום

ב – פתרון מוצע

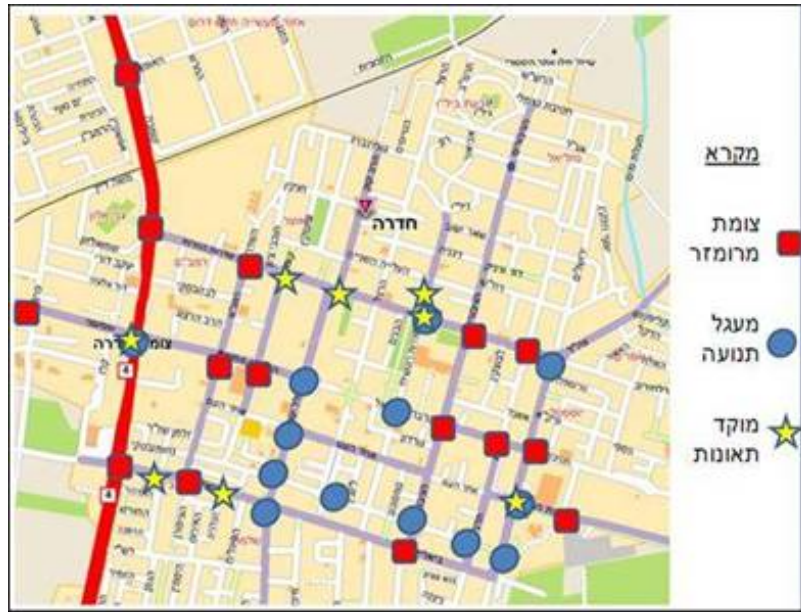
א – מוקדי התאונות היום

ב – פתרון מוצע

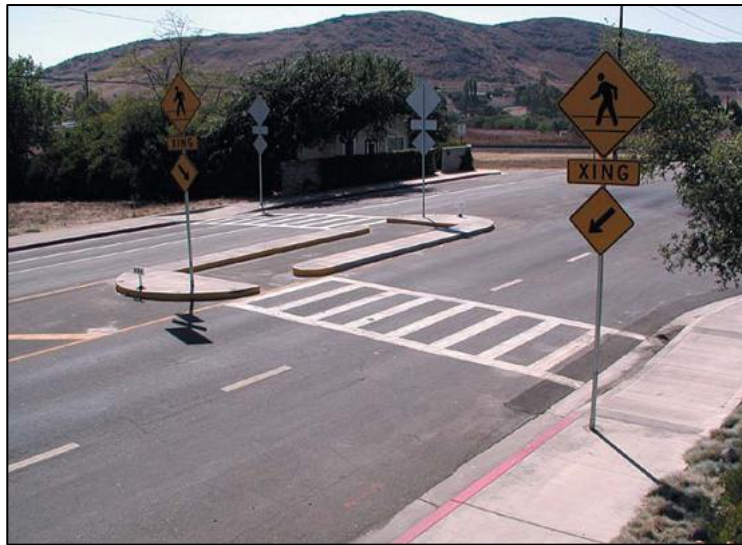
איור א.2. אי מפלט עם דרוג למעבר חצייה - הדרוג מפנה את הולך הרגל אל מול התנועה
(מקור Harkey and Zegeer, 2004)

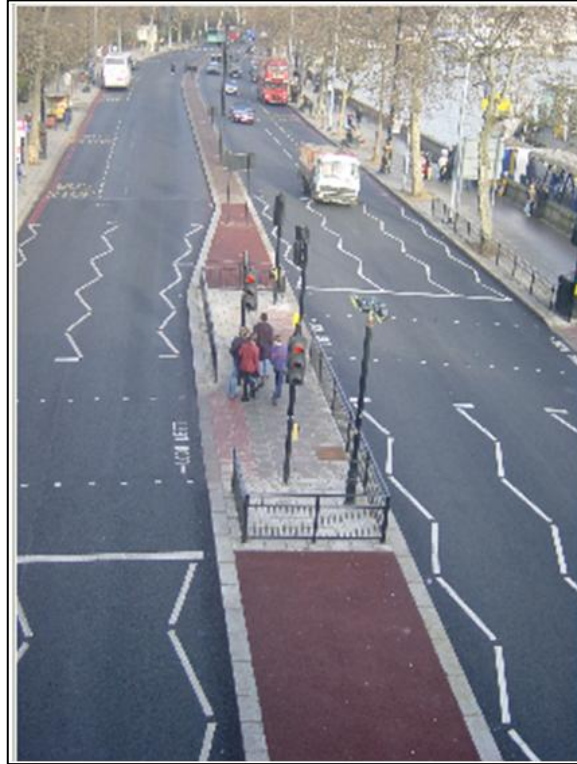
איור א.6. באנגליה: סימון זיגזג סמוך למעבר חצייה מרומזר

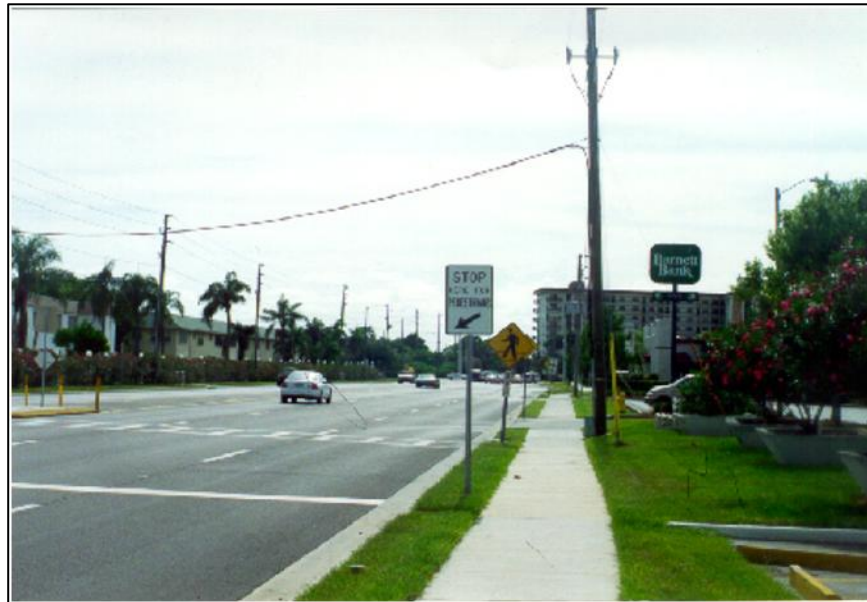
איור א.11. קנדה: קו עצירה מקדים לפני מעבר חצייה לא מרומזר

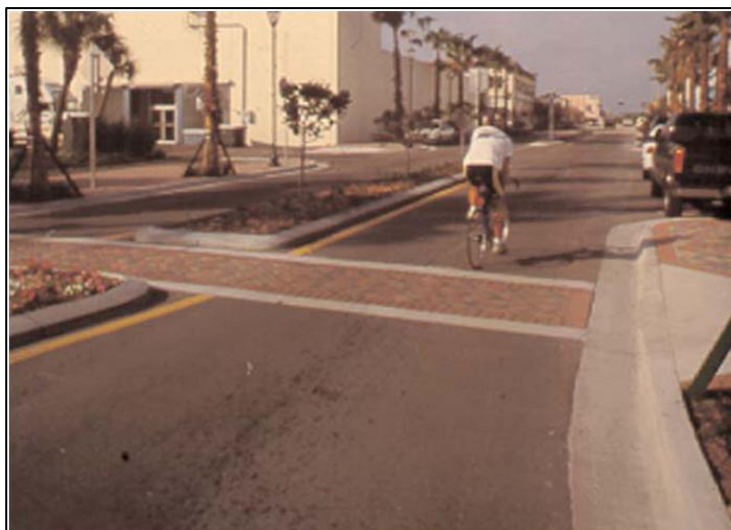
איור א.17. בניית מפרדה (מקור Harkey and Zegeer, 2004)

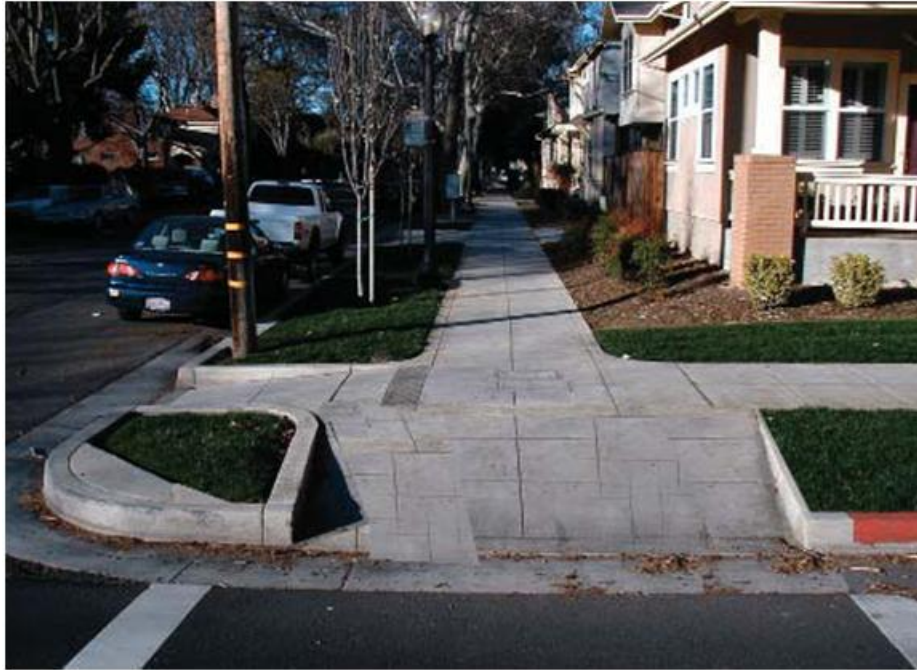
איור א.18. הקטנת רדיוס פנייה ימינה (מקור Harkey and Zegeer, 2004)

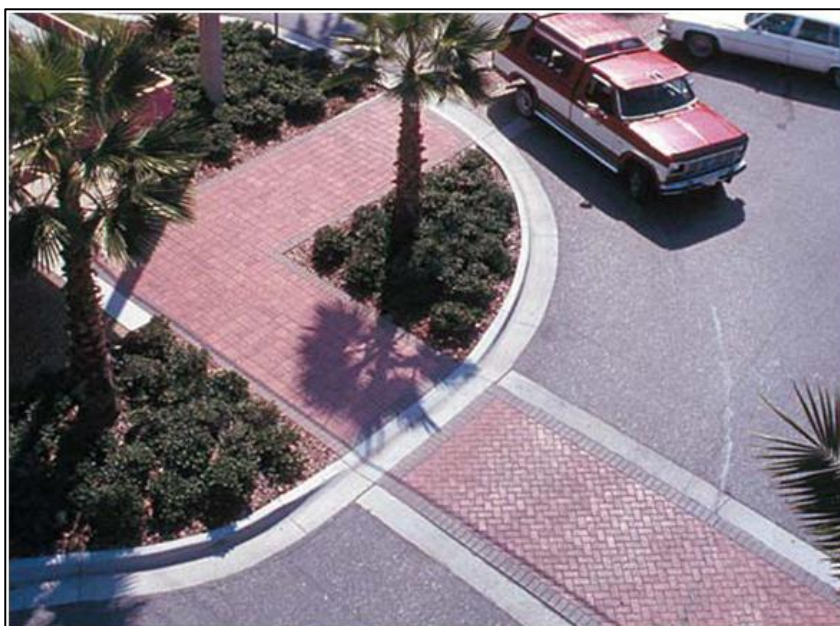
איור א.19. אוזן בצומת (מקור Harkey and Zegeer, 2004)

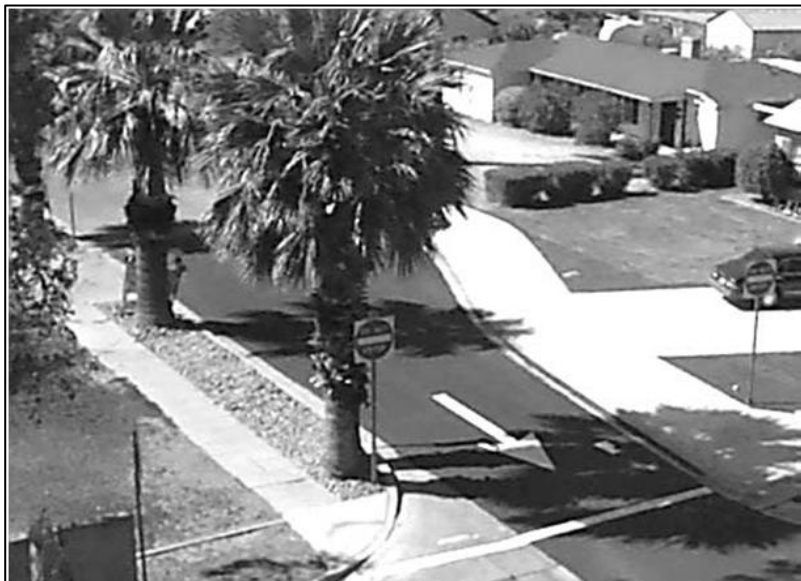
איור א.25. סגירת חלקית של אחד מכיווני הנסיעה בזרוע בצומת
(מקור Harkey and Zegeer, 2004)

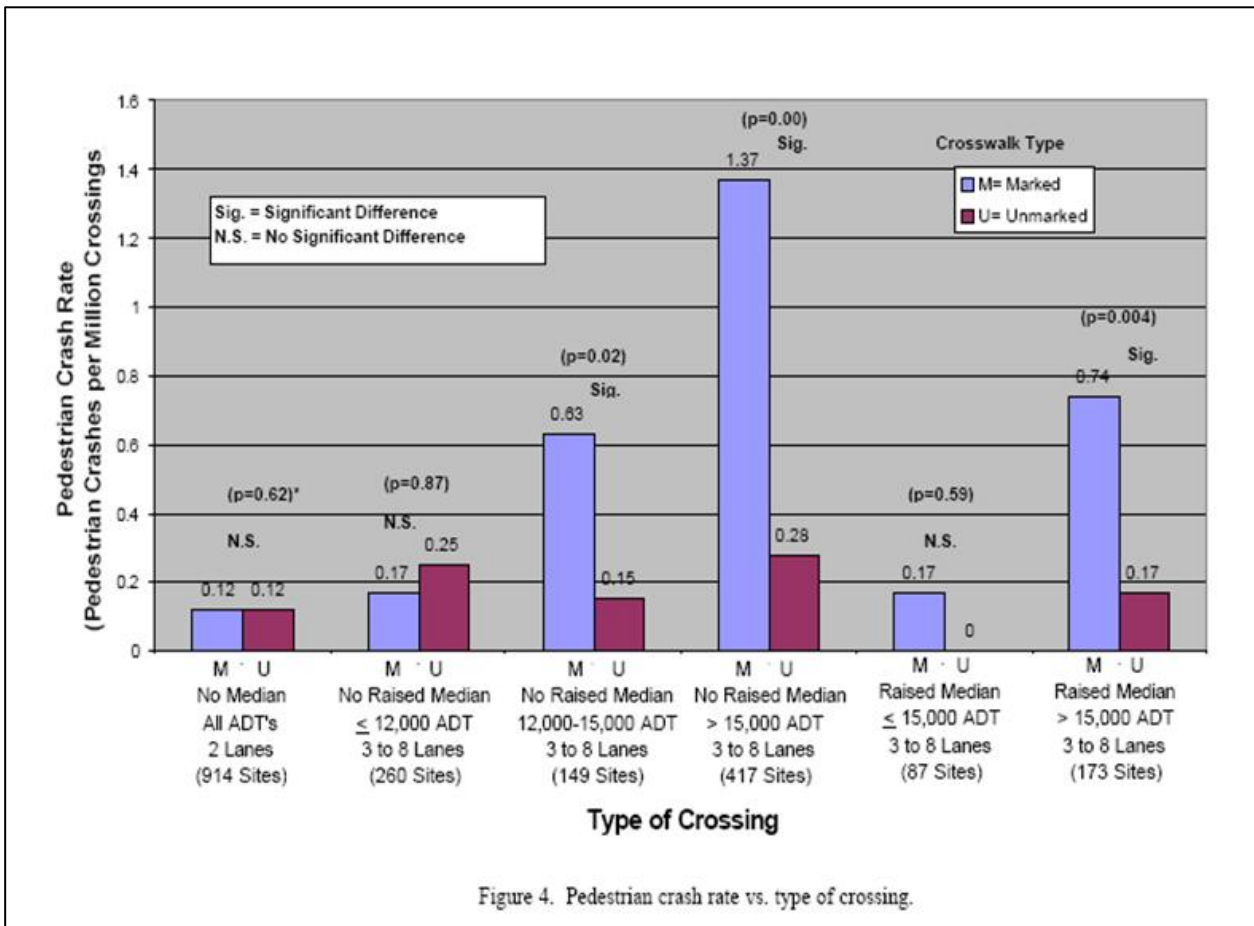
Figure 4. Pedestrian crash rate vs. type of crossing.

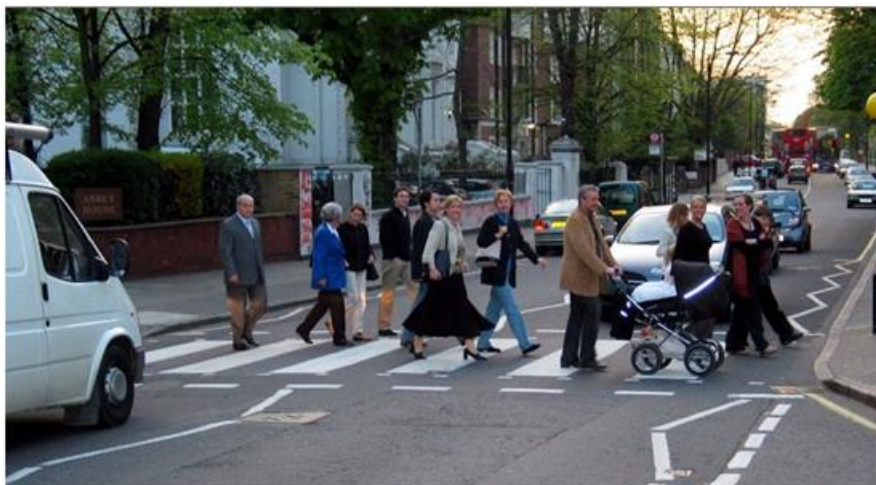
66. סימון קו עצירה מקדים למעבר חצייה במסלול חד סטרי דו נתיבי

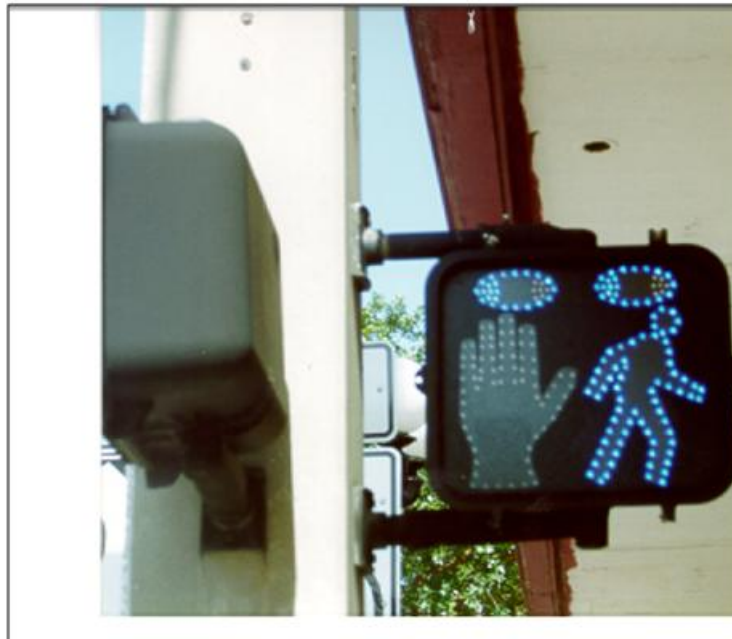
76. פנס הולך רגל מהבהב באדום או בירוק בזמן פינוי מעבר החצייה (במקום אדום קבוע)

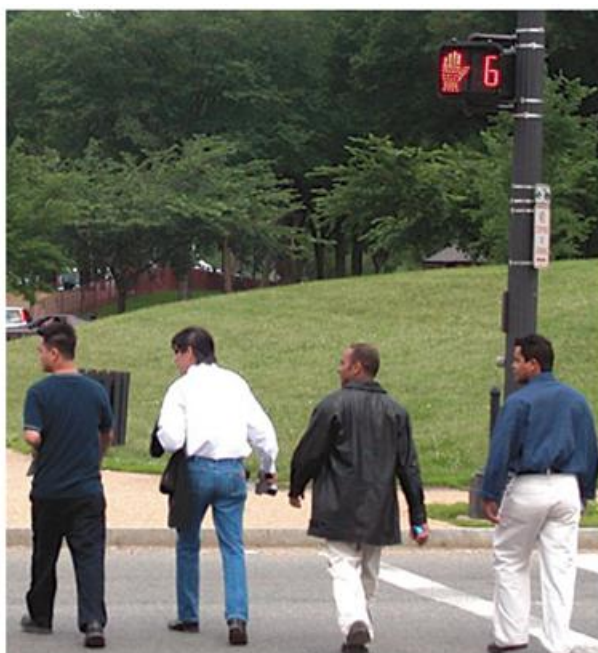
78. התקנת פנסי ספירה לאחור להולך רגל המראה את הזמן עד סיום המופע האדום
