דו"ח מחקר מס' 296/2003

המכון לחקור התחבורה
הטכניון – מכון טכנולוגי לישראל

**הפחחת פליטת מזהמים ממנועי אוטובוסים על ידי שימוש
בממירים קטליטיים מחמצניים**

דו"ח מסכם

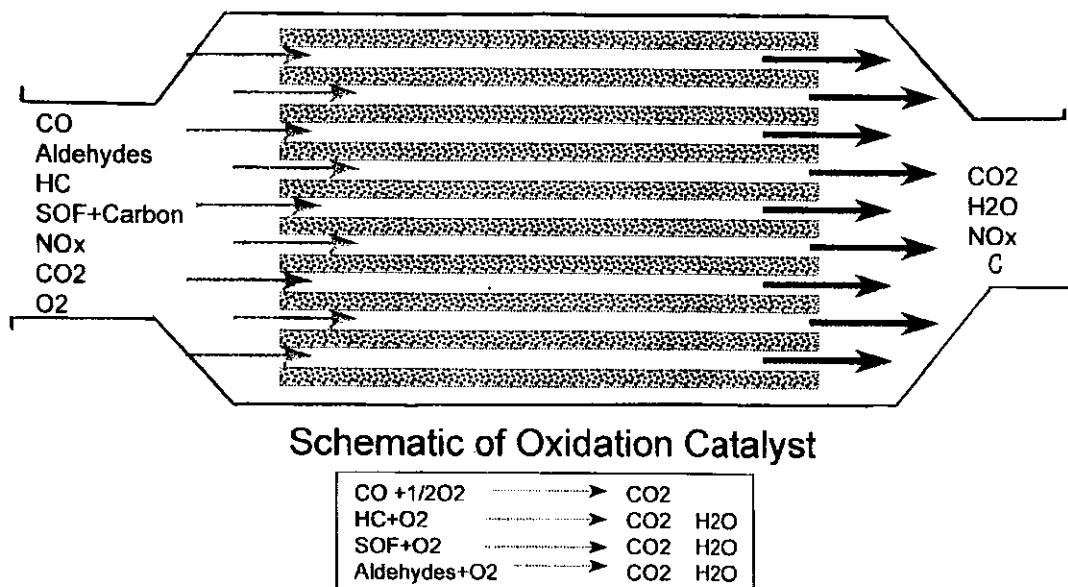
ציור 1. סכימה עקרונית של התהליך בממיר קטליטי מחמצן

מבנהו של ממיר קטליטי מחמצן (DOC) למנוע דיזל דומה באופן כללי לזה של ממיר קטליטי המיועד לרכיב עם מנוע בנזין. שני הממיררים מורכבים מבסיס (support), הבניי בדרך כלל בצורת חלת - דבש (honeycomb), שכבות חומר מיוחד עם שטח פנים גדול מצפה את הבסיס (washcoat) ושכבה דקה מאד של חומר פעיל (catalyst, Pt, Rh, Pd) בדרך כלל מתכוות יקרות כגון: האקטיבציה של מולקולות CO, HC, מפחית את חלקם האורגני של החלקיים, וכתוצאה לכך – תורם לחמצונים, ראה ציור 1.

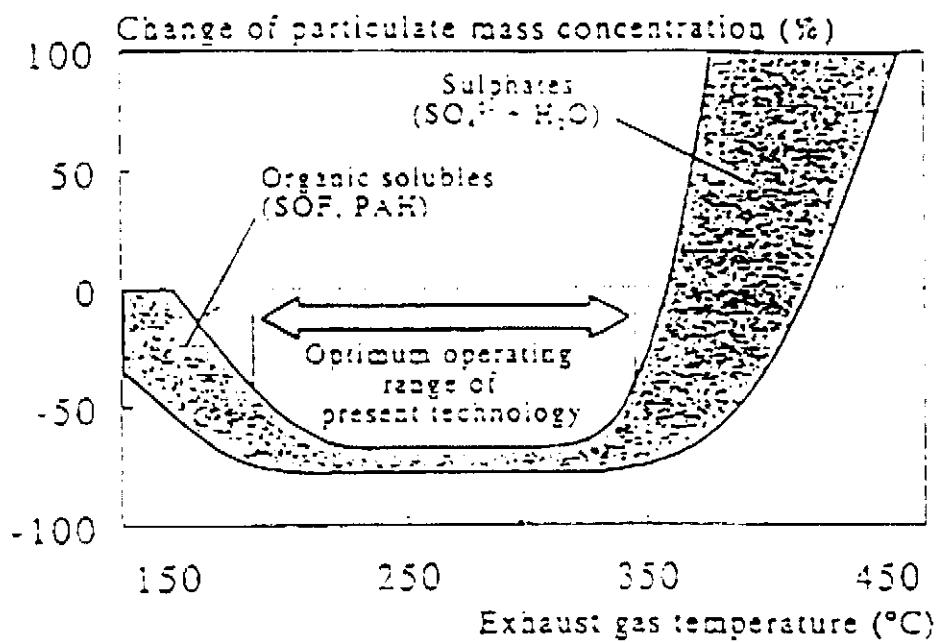
ציור 2. השפעת טמפרטורת גזי הפליטה על היעילות של ממיר קטליטי מחמצן [7].

שטח המעבר של בסיס הממיר נבחר כדי לאפשר שטח מגע מרבי עם גז הפליטה מצד אחד ולשמור על רמה מינימלית של לחץ נגד מאידך. צפיפות תעלות הבסיס, המקובלת כיום באירופה, היא 46.5 cells/cm², [4,1]. במקור [6] פורסם שהיעילות המרבית של ה- DOC מתאפשר כאשר נפח הבסיס שווה בערך לנפח המנווע (displacement). יעילות פעולת הממיר ברכב ככלי להפחמתה פליטה חלקיקים תלולה במגוון גורמים נוספים, חוץ מהמבנה עצמו: מיקום התקנת הממיר, הרכיב החלקיקים, טמפרטורת גזי הפליטה, איזות הדלק, תנאי הנהיגה וכו'. הבעיה העיקרית כאן היא שבטמפרטורות גזי פליטה גבוהות מאיימת הימצואן של גופרית דו-חמצנית (SO_2) לטולפטים (SO_4^{2-}), דבר שעלול לגרום לעלייה ניכרת בפליטה הכוללת של חלקיקים – ראה ציור 2.

לפי נתונים שפורסמו בספרות [7], תחום היעילות המיטבית של ממיר מחמצן נמצא בתחום טמפרטורות גזי הפליטה שבין 200 ל- 350 °C. טמפרטורת גזי הפליטה היא פונקציה של משטר פעולה מנועת והוא תלוי בתנאי הנהיגה. לכן, חשוב מאד ידוע של תנאי נשעה וריאליים של אוטובוסים עירוניים בארץ, על מנת להעריך באופן מbossס את יעילות הפעולה של ממיר קטליטי מחמצן. מובן, שהפחמת תכולת הגופרית בסולר מקלה על הבעיה ותורמת להורזה נוספת בפליטה חלקיקים.

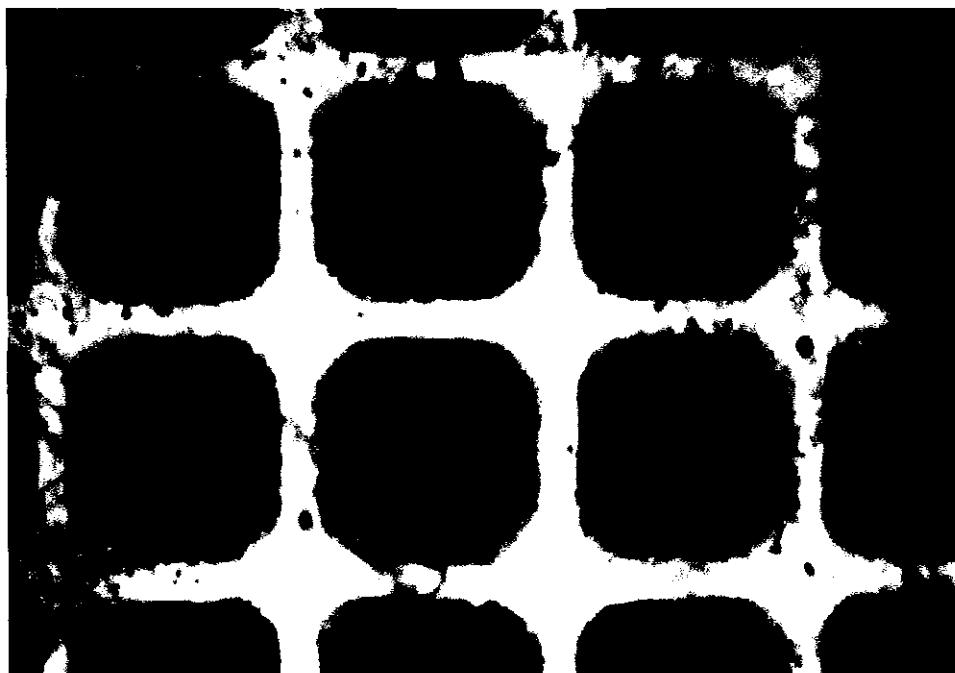
ציור 3. ממיר קטליתי מחמצן AZ חדש – מבט מבפנים.

התקנת הממיר מבוצעת במקום המשתיק התקני. תמונות של פנים הממיר החדש והממיר המותקן באוטובוס מופיעות בציורים 3 ו-4.

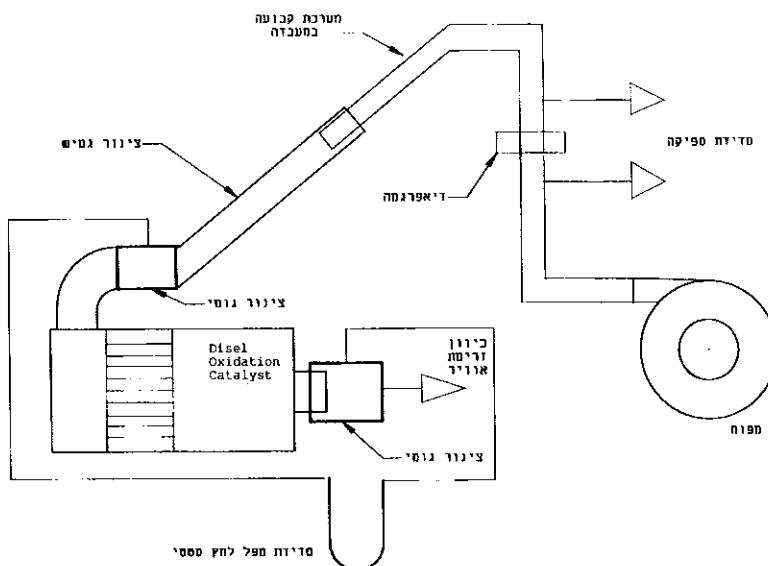
ציור 5. סכימה של מערכת הניסוי לבדיקת מפל לחץ בmir מהחמצן.

על מנת להעריך את השפעת הממיר הקטליי המחמצן על החלץ הנדי ביציאה מהמנוע, בוצעה סידרה מיוחדת של ניסויים מעבדתיים, שבהם נמדדו שערוי מפל החלץ בממיר חדש והتوزאות הושוו עם הערכאים שנתקבלו בניסוי הייחוס עם משתיק הקול התקני (גם הוא חדש, כמובן). סכימה של מערכת הניסוי שנבנתה לשם כך, מוצגת בציור 5. כפי שניתן לראות מהתיק, ניסוי זה בוצע בעזרת הזרמת אויר קר דרך הממיר/משתיק. מובן, שהשוואת מפל לחץ במשתיק ובmir נעשתה עבור ערכי טפикаת אויר זחים.

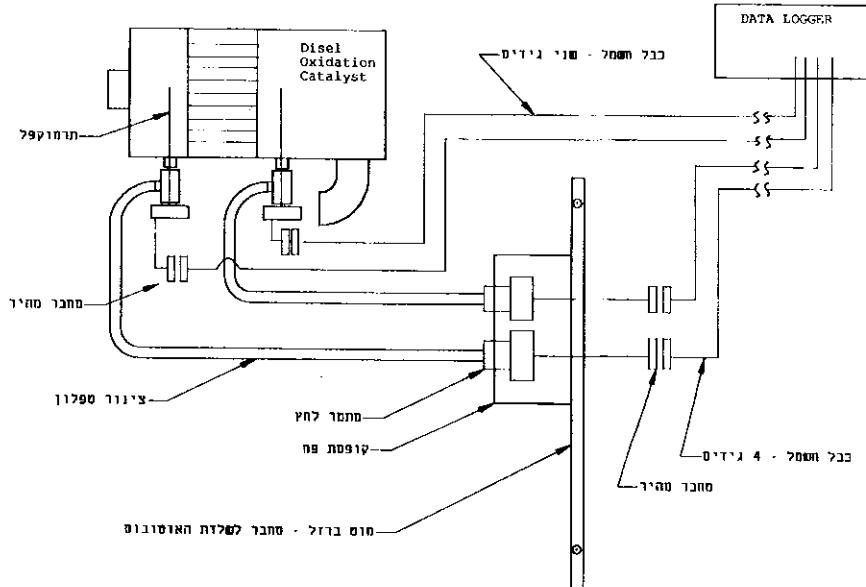
ציור 6. סכימה של מערכת המדידות שהותקנת באוטובוסים.

מערכת המדידות באוטובוסים שבהם הותקנו ממירים מהחמצנים כללה (ראה ציור 6): שני מדינטראטורה מסווג כמד תרמי בכניסה וביציאה מהmir מהחמצן וכן שני מתמרי לחץ – מתח, שתפקידם למדוד את החלץ הנדי והפרש הלחצים בין הכניסה לממיר מהחמצן לבין היציאה ממנו. לצורך אישוף הנתונים הותקן באוטובוס אוגר נתונים (Data Logger) שאיפשר מדידה ושמירה של הפרמטרים הנ"ל בתדרות של Hz 0.3.

מאחר ועל המערכת להיות מופעלת בתנאי סביבה קשים, בתחום האוטובוס, כאשר היא נתונה לריעות מתמידות, קרובה למקור חום וכן חשופה לרطיבות, נעשה שימוש במתקן מיוחד שנבנה לצורך אחסון של מתמרי לחץ ועיגונים לשדרת האוטובוס. כמו כן, הושם דגש על אמינות החיבורים של מתמרי לחץ ושל הצמדים התרמיים לעורוצי אוגר הנזוניים.

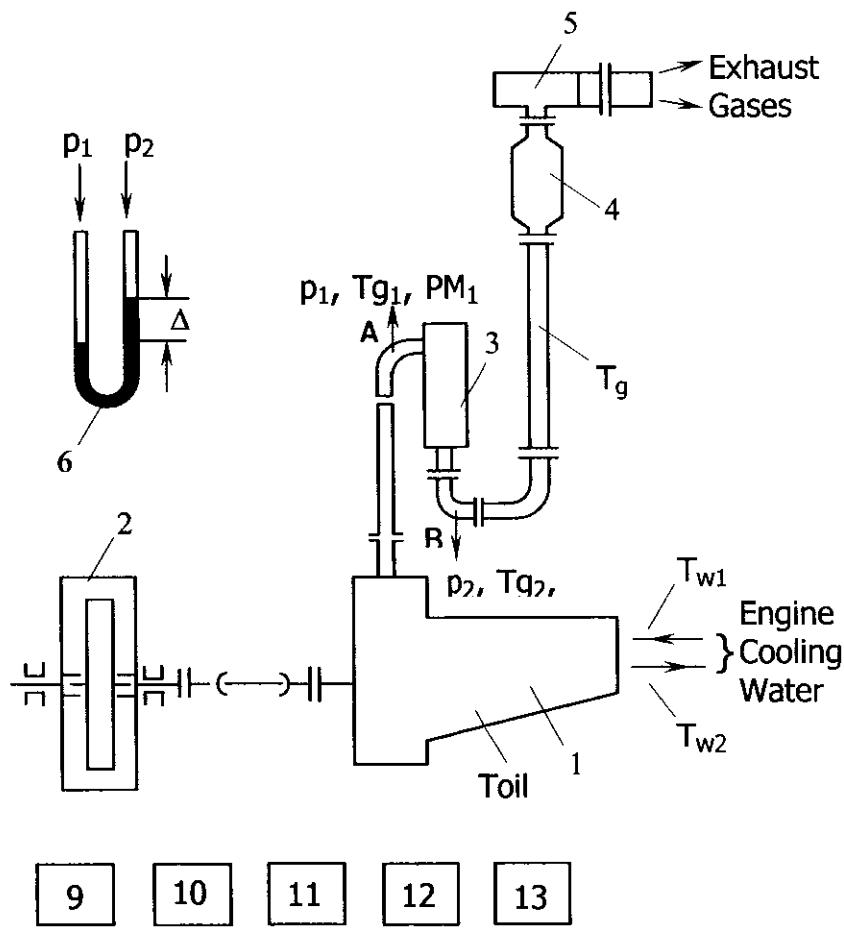
1 - B 7
 8 9 10 11 12 13
 st gas oxidation catalytic converter; 4 – Silencer; 5 – Exhaust gases blower; 6 – U manometer; 7 – Dynamometer command and control computer; 8 – Display; 9 – Engine speed indicator; 10 – Dynamometer load or brake power indicator; 11 - Digital pressure meter; 12 – Digital thermometer; 13 – Diesel particulates mass monitor.
 A, B – Diesel oxidation catalytic converter inlet and outlet points for exhaust gases sampling for measuring PM and gases pressures (p_1 and p_2) and temperatures (T_{g_1} and T_{g_2}); T_{w_1} , T_{w_2} , $Toil$, T_g - Thermocouples for measurement of engine cooling water (inlet and outlet), engine oil and exhaust gases temperatures, respectively.

চিত্র 8. স্কেমা শেল মুর্কত নিয়ন্ত্রণ পদ্ধতি উপর ইউরোপ মান মাপনের পরিকল্পনা.

על מנת להעריך את הייעולות של הממיר המחמצן בטמפרטורות שונות של גז הפליטה, בוצעה סידרה מיוחדת של ניסויים מעבדתיים, שבהם נמדדו ריכוזי חלקיים בכניסה וביציאה מהמיר המחמצן. הניסויים בוצעו במתיקני "אגד" עם מנוע מדגם 447hLA – OM (זהה זהה המותקן באוטובוסים המשתתפים בניסוי), המחבר לדינומטר מנוע. מדידת פליטת חלקיים בוצעה בעזרת מד חלקיים מסווג TEOM דגם 1105 – ראה תמונה בציור 7. ציוד מודרני זה נרכש לאחרונה ע"י הטכניון. סכימה של מערכת הניטוי מתוארת בציור 8.

בדיקות יעילות של ממיר מחמץ בניסוי מעבדתי
 כפי שהוזכר לעיל, הממיר שעבד באוטובוס כ- 100,000 ק"מ, עבר לאחר מכן בדיקת יעילות בניסויי מנוע מעבדתיים. הניסויים בוצעו במתכנן ניסויים (test bench) המבוסט על דינומטר מנוע של "אנד" – ראה צירור 8 ותמונה בצייר 19.

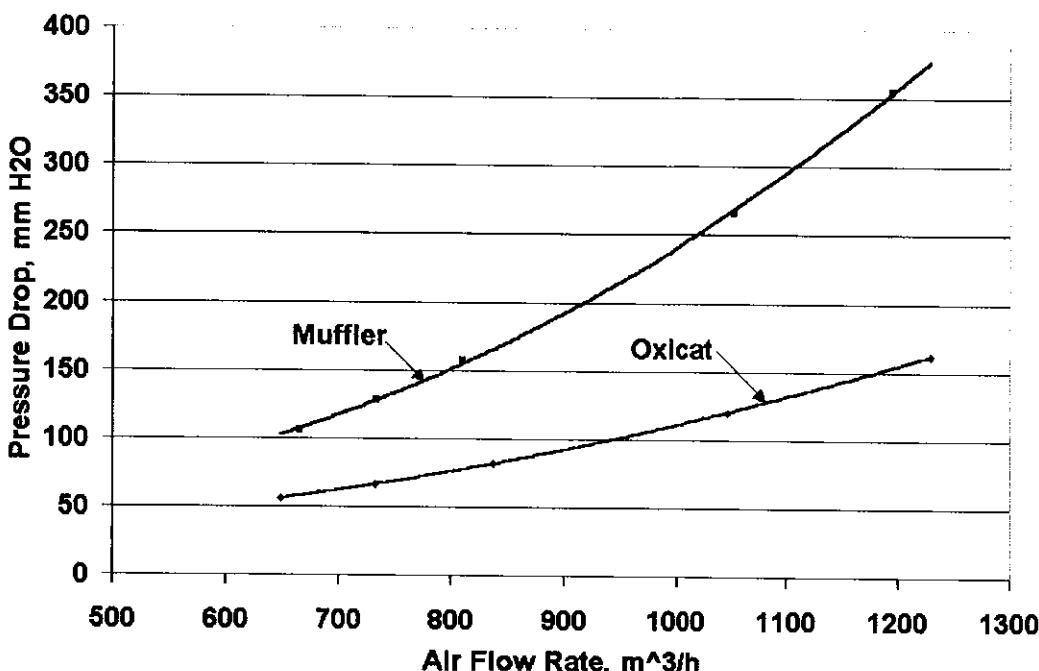
ציור 9. השוואת מפל הלחץ בממיר מלחצן ובמשטיק קול תקני של אוטובוס.

כפי שהוזכר לעיל, על מנת להעריך את השפעת הממיר הקטליי המלחצן על הלחץ הנגדי ביציאה מהמנוע, בוצעה סידורה מיוחדת של ניסויים מעבדתיים שבהם נמדדו שיעורי מפל הלחץ בממיר חדש והוצאותיו הושו עם הערכות שנתקבלו בניסוי הייחוס עם משטיק קול תקני (גם הוא חדש). הסכמה של מערכת הניסוי מתוארת בציור 5 לעיל. כיוון שהניסוי בוצע על ידי הזמת אויר קר דרך המערכת, הערכות המוחלטים של הספיקת הנפחית היו שונים מאלה הקיימים בתנאי פעולה ריאליים, אבל הדבר אינו מהותי לצורכי ההשוואה. תוצאות הניסוי מתוארות בציור 9.

כפי שניתן לראות מהציור, הממיר המלחצן מסוג AZ, שהותקן בשני אוטובוסים לצורכי הניסוי, גורם למפל לייחס נמוכים יותר בהשוואה למשטיק קול תקני. הדבר מאמת הצהרה דומה של יצרן הממיר ומוביל להערכה (ש策ריה להיבדק, כמובן) שהתקנת הממיר באוטובוס במקום משטיק קול אינה אמורה לגרום להרעה בביצועי המנוע של אוטובוס.

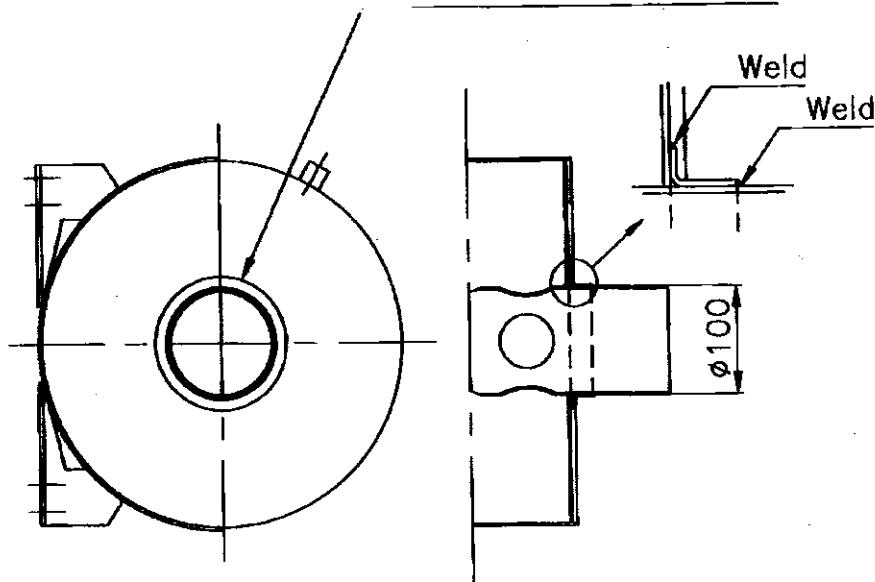
Collar I.D.100 welded
to outlet end and pipe.

ציור 11. סכימה של שיפור המבנה המכני שמנע היוצרות הסדקים בחיבור בין גוף המmir לצינור היציאה ממנו.

הסדק נגלה לאחר כשלושה חודשים פעולות הממיר באוטובוס (נסועה של כ- 20,000 ק"מ). הסיבה להיווצרותו לפי ספק המmir – חברת טק-פיקס בע"מ (שאומתה ע"י היוצרים), היא שגיאה בתכנון החיבור בין גוף המmir לבין צינור היציאה ממנו. היוצרים ביצעו תיקון לפי הסכימה המתווארת בציור 11 ומאוז לא נתגלו בעיות נוספות כלשהן.

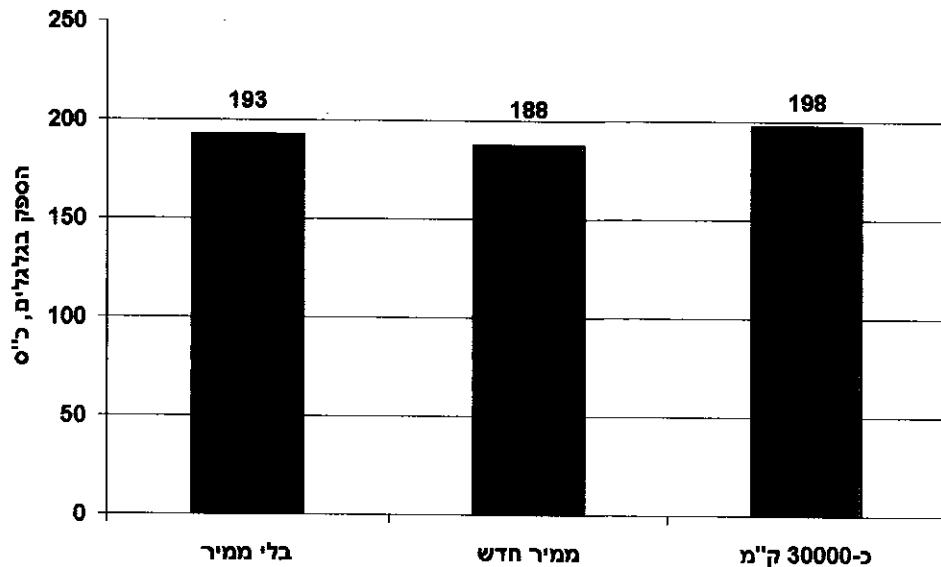
ציור 12. תוצאות מדידת הספק – אוטובוס 2.

על מנת להעריך את ההשפעה של התקנת הממיר על ביצועי האוטובוס, בוצעו במסגרת ניסוי הדרן מספר מדידות של הספק על הגלגלים במשטר פועלת המנוע המשמש לצורך מדידת פליטת העשן. תוצאות הניסויים מותוארות בציור 12.

כפי שניתן לראות מהצייר, לא נגלו שינויים מהותיים בהספק על הגלגלים שנמדד בדינומומטר שילדה של "אגד". השינויים בהספק שנמדדנו נובעים, כנראה, מדויק המדידה. יש לציין גם שינוי בהספק לעומת המצב ללא מmir הוא לשני הכוונים, דבר המאמת את המסקנה לגבי השפעת המmir על הספק המנוע.

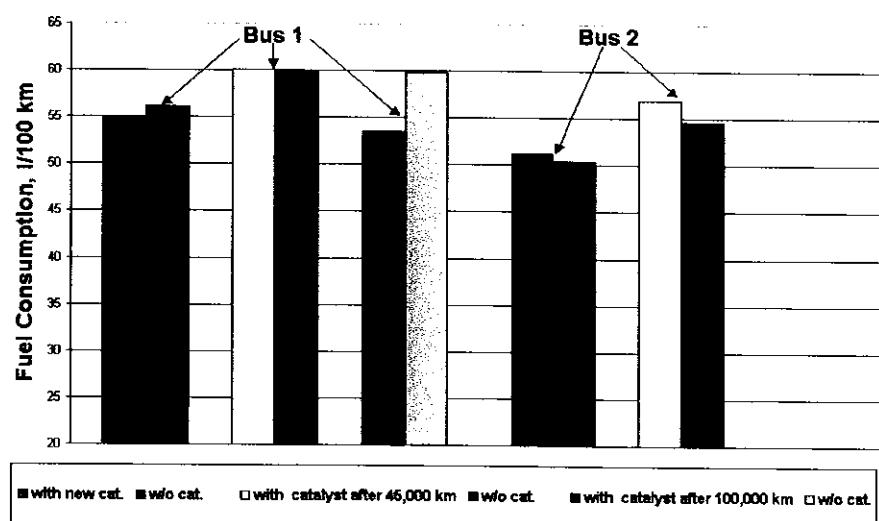
ציור 13. השוואת צריכת הדלק של אוטובוסים עם ולא מmir מחמוץ.

בנוסף למדידות התספק, בוצעה השוואת צריכת הדלק של האוטובוסים ללא ועם המmir, בהתאם, באמצע ובסוף הניסוי. הנתונים של צרכיב הדלק נתקבלו מ"אגד". עברו כל מצב עבודה נתוני צרכיב הדלק של בחודש – חדש וחצי והשוו עם הנתונים מאותה העונה כאשר המmir לא היה מותקן. תוצאות ההשוואה מותוארות בציור 13.

חשיבות לציין שתוני צריכת הדלק עבור ממיר חדש נלקחו בעונת החורף; עבור ממיר לאחר נסעה של כ- 45,000 ק"מ – בעונת הקיץ; ועבור הממיר בסוף הניסוי, לאחר 100,000 ק"מ – בעונת המעבר (חודשים מרץ ואפריל). התוצאות המתוארכות בציור 13 אינן מצביעות על עלייה בתצרוכת הדלק עקב התקנת הממיר המחמצן. ההבדל המשמעותי בין צריכת הדלק עם ולא ממיר בסוף הניסוי (צריכת דלק עם ממיר הרבה יותר נמוכה) הוא עקב תקופת המדידה שהיא תקופת המעבר. יש גם לציין שחוודשי מרץ ואפריל של 2003 היו קריטייםיחסית לעומת תקופה מקבילה ב-2002, דבר שגרם לשימוש מופחת במערכת מייזוג האוויר. הערכה זו מאמנתה על ידי השוואה עם צריכות דלק שנמדדזו בתקופות קיץ וחורף עברו אותו האוטובוס. כפי שניתן לראות מציור 13, צריכת הדלק עם ממיר לאחר 100,000 ק"מ שנמדדזה באביב 2003 קרובה מאד לזו שמדדזה בחורף; לעומת זאת, צריכת הדלק שנמדדזה ללא ממיר באביב 2002 קרובה מאד לתוצאות שנתקבלו בקיץ.

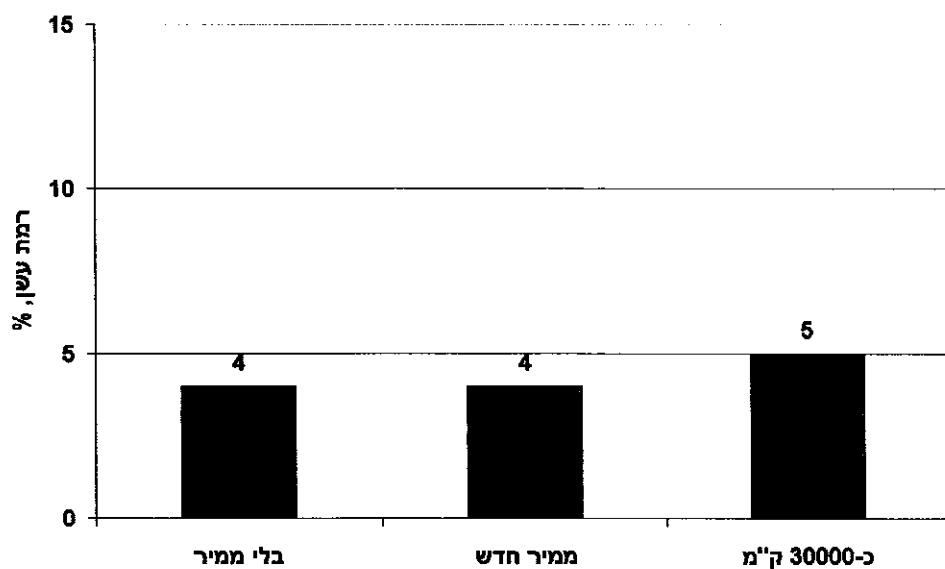
ציור 14. תוצאות מדידת פלייטת עשן – אוטובוס 2.

ציור 14 מתאר תוצאות של מדידת פלייטת העשן מהאוטובוס, אשר נמדדזה בו-זמנית עם ההספק על הגלגלים. תוצאות אלה מצביעות על שני דברים עיקריים:

- רמות עשן נמוכה מאד באוטובוסים מדור 2 Euro, כאשר הם מותוחקים היטב.
- חוסר האפשרות להעריך השפעת הממיר בהתבסס על מדידות עשן בלבד. לכן, נחוץ במקדים האלה למדוד פלייטת חלקיקים, ולא עשן.

כפי שניתן לראות מהציור, השינויים בערכיהם שנמדדזו הם במסגרת דיוק המדידה ($\pm 1\%$) ואינם יכולים להצביע על יעילות הממיר. יש לציין, שבת התקנת הממיר באוטובוס אחד נוצעו גם מדידות של פלייטות תחומות החנקן. כאמור, לא נתגלו שינויים מהותיים במצבים עם ולא הממיר המחמצן. הסיבה לכך ידועה – ממיר מלחמצן אינו פעיל בתחום הפחתת NO_x .

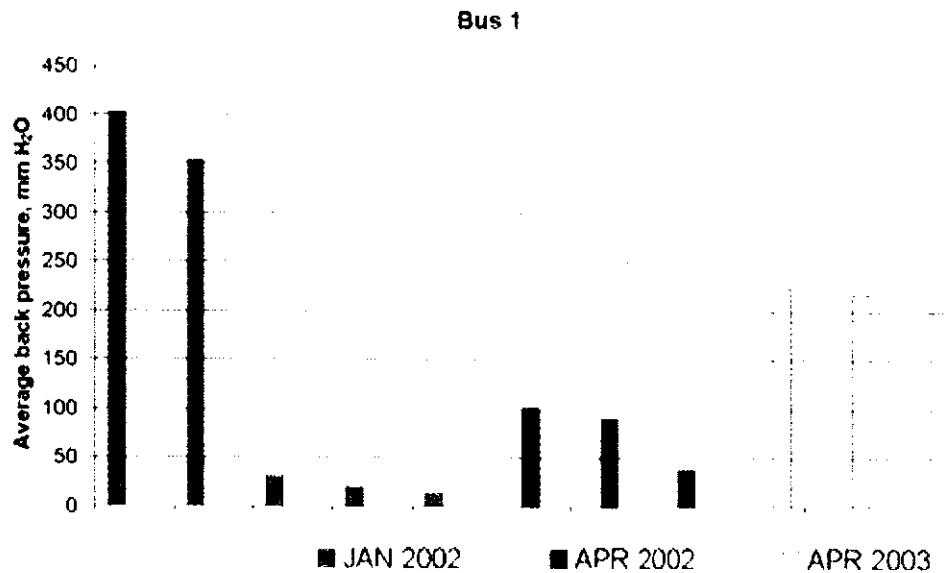
ציור 15. שעוריו לחץ גדי באוטובוס 1, כפי שנמדדו במשך ניסוי הדרך.

במשך ניסוי הדרך נמדדזו תקופתיות שבועי לחץ וטמפרטורת גזי הפליטה לפני ואחרי הממיר. תוצאות של המדידות הללו מתוארות בציורים 15 – 17.

מצירום 15, 16 נבע שלאורך כל ניסויי הדרכ בשני האוטובוסים, הלחץ הנגדי הממוצע תוך כדי נשיאה (מהחישוב החצאו משטריו פועלות מנוע בסרך) לא עולה על 45 mbar. הדבר מאמת תוצאות שתוארו לעיל לגבי חוסר השפעה מהותית של התקנת הממיר המחמצן על ביצועו המנוע של אוטובוס. יש לציין שבשני האוטובוסים נמדו ערכיהם דומים לחץ נגדי. ההפרשיות בשעורי הלחץ עבור אוטובוס אחד נובעים משינויים של מסלולי הנסעה תוך כדי הפעולות הריאלית לפי סיור העבודה יומי.

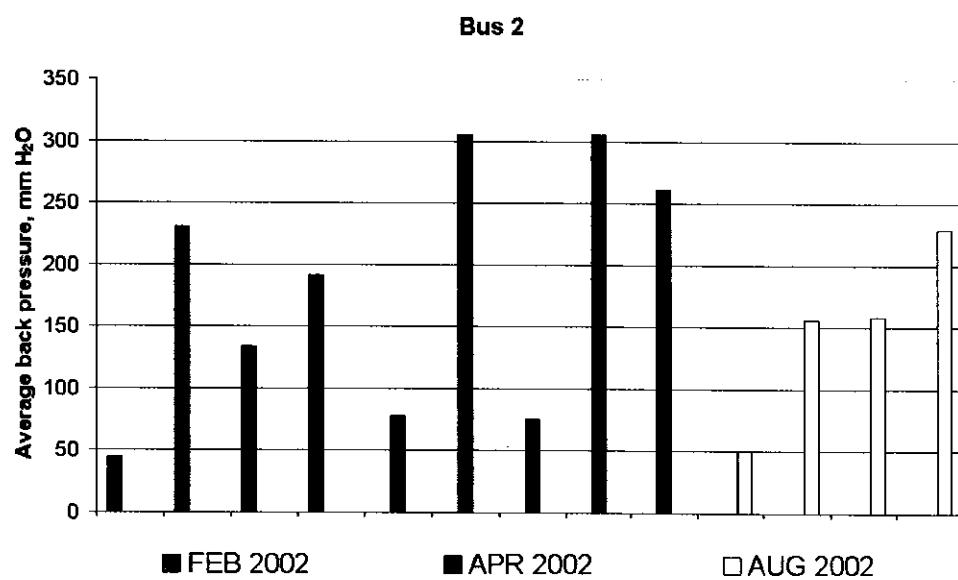
ציור 16. שעוריו לחץ גדי באוטובוס 2, כפי שנמדדו במשך ניסוי הדרך.

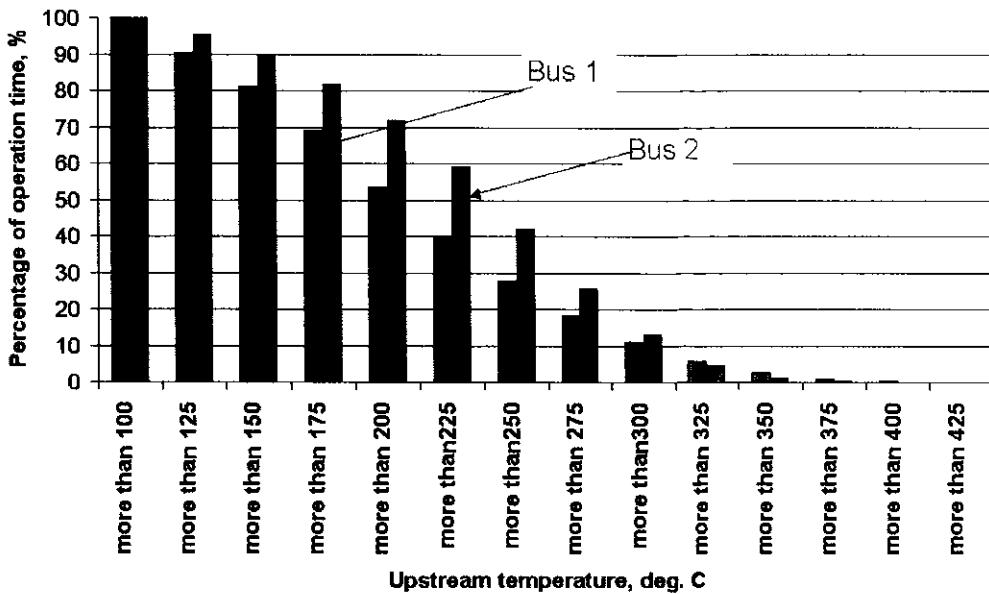
ציור 17. התפלגות של טמפרטורות גזי הפליטה, כפי שנמדזה בניסויים.

התפלגות של טמפרטורות גזי הפליטה שנמדזה בשני האוטובוסים שהשתתפו בניסוי (ראה ציור 17) מפיעה במקצת בכך שבאוטובוס 2, שנשע בקריות בשטח מישורי בלבד, נמדו אחוזי פעילות עם טמפרטורות גבוהות מ- 225°C – גובהים יותר מאשר באוטובוס 1, שקווי הפעולות שלו כללו בין היתר גם נסיעות בכבישים משופעים. הסיבה לכך היא כנראה מהירותיות נסעה גבוהה יותר של אוטובוס 2, דבר שגורם לאחוזי פעילות גבוהים יותר עם טמפרטורות ביןיות (200°C – 300). לעומת זאת, נסיעות של אוטובוס 1 בכבישים משופעים גרמו לאחוזי פעילות גדולים יותר עם טמפרטורות גבוהות – מעל 325°C .

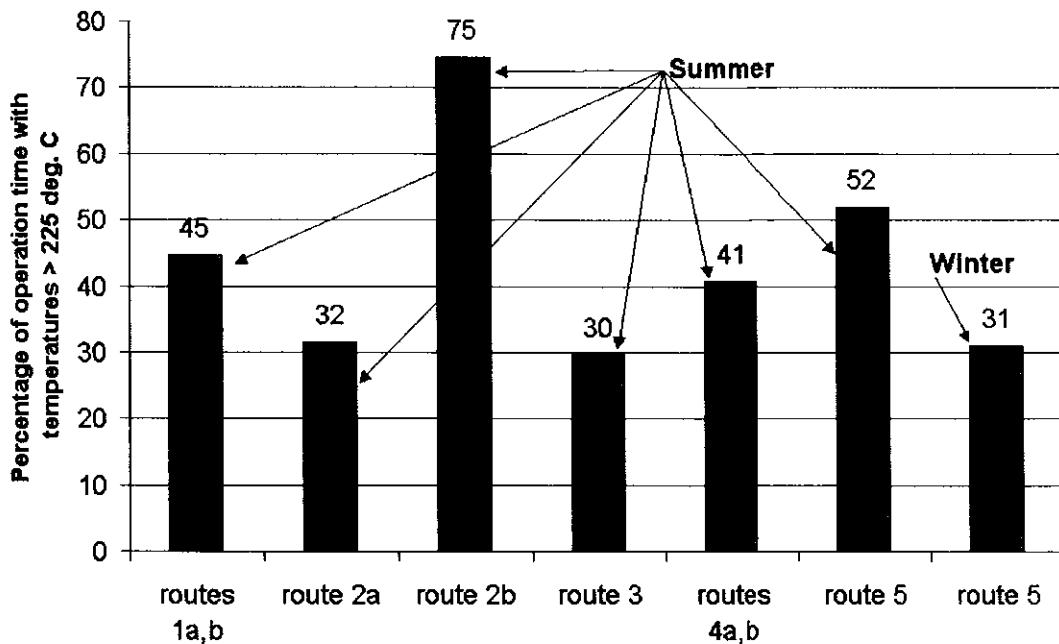
צירור 18. השפעת מסלול נסיעת של אוטובוס עירוני על טמפרטורת גזוי פליטה [9,8].

הנתונים בציור 18 מתארים את ההשפעה של מסלול הפעילות האוטובוס על טמפרטורת גזי הפליטה, כפי שנמדד בפרויקט ARTEMIS [8,9].

מצירור 18 נובע שישנם שינויים גדולים בין טמפרטורות גזוי הפליטה של אוטובוסים עירוניים בארץ, כתלות במסלול נסיעתם תוך כדי פעילות סדירה. למשל, טמפרטורות גבוהות מ- $^{\circ}\text{C}$ 225 נמדדות בתחום שבין 30 עד 75 אחוז מהה"כ זמן פעילות האוטובוס במקומות שונים, כאשר טמפרטורות נמוכות נמדדו במסלולי נסיעה במרכז העיר – ראה מסלול 3 בצייר 18. הדבר מצביע על כך, שבמסלולים הללו עלולה להיווצר בעיה בעילות של התקני טיפול בגזוי הפליטה של מנועי דיזל – ראה צירור 2 לעיל. חשוב לציין, שכאשר האוטובוס עובד בתקופת החורף, מערכת המיזוג שלו אינה מופעלת. הדבר גורם להפחיתה משמעותית בעומס המנווע, וכתוצאה מכך – לטמפרטורות גזוי פליטה נמוכות עוד יותר. דוגמה לכך מופיעה בצייר 18 עבור מסלול 5, שבו המדידות בוצעו הן בתקופת הקיץ וחוץ בחורף. אחוז הפעילות עם טמפרטורות גבוהות מ- $^{\circ}\text{C}$ 225 ירד בחורף מ- 52% ל- 31% בלבד – פי 1.7! מכך נובע שתקופת החורף היא עונה בעייתית מבחינה השימוש באמצעות טיפול בגזוי פליטה של אוטובוסים עירוניים בארץ.

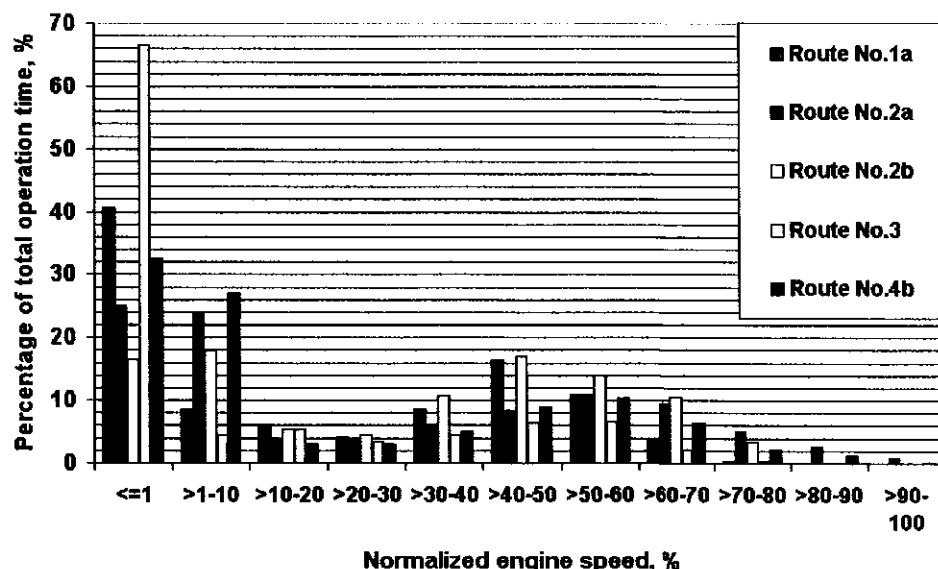
ציור 20. התפלגות של מהירות סיבוב המנוע של אוטובוס עירוני בארץ, [8].

המידות בוצעו במשטרים פועלות שונות שהם הנפוצים ביותר בנסיעה ריאלית של אוטובוס עירוני. המשטרים הללו נבחרו בהתאם על תוצאות הניסויים שבוצעו במסגרת הפרויקט ARTEMIS [8]. בציורים 20 ו-21 ניתן לראות את התפלגותם של מהירות סיבוב המנוע ושל מומנט המנוע, בהתאם, כפי שנמדדו בפרויקט זה.

מהנתונים המתוארים בציור 20 נובע, שעבור המנוע מסוג OM-447hLA מהירות הסיבוב האופייניות בנסיעת אוטובוס ריאלית הן 1300, 1500 סל"ד, וכן סיובי סרק. בהתבסס על תוצאות אלה, הוחלט לבצע ניסויים של בדיקת יעילות הממיר בסרק ובעומסים שונים ב מהירות הסיבוב שהוזכרו לעיל. תוצאות הניסויים מתוארות בציורים 22 – 24.

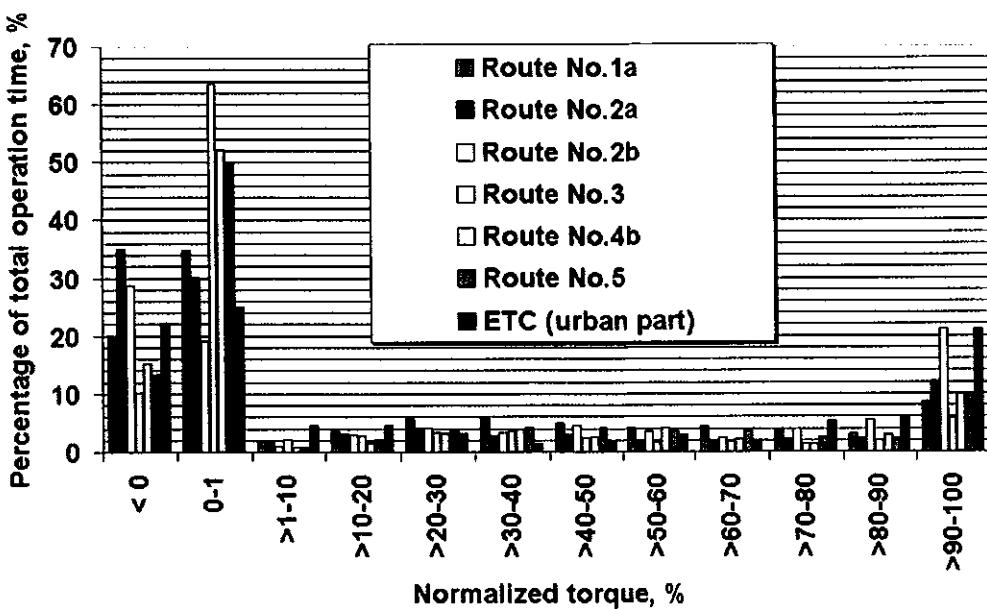
ציור 21. התפלגות של מומנט המנוע של אוטובוס עירוני בארץ, [8, 10].

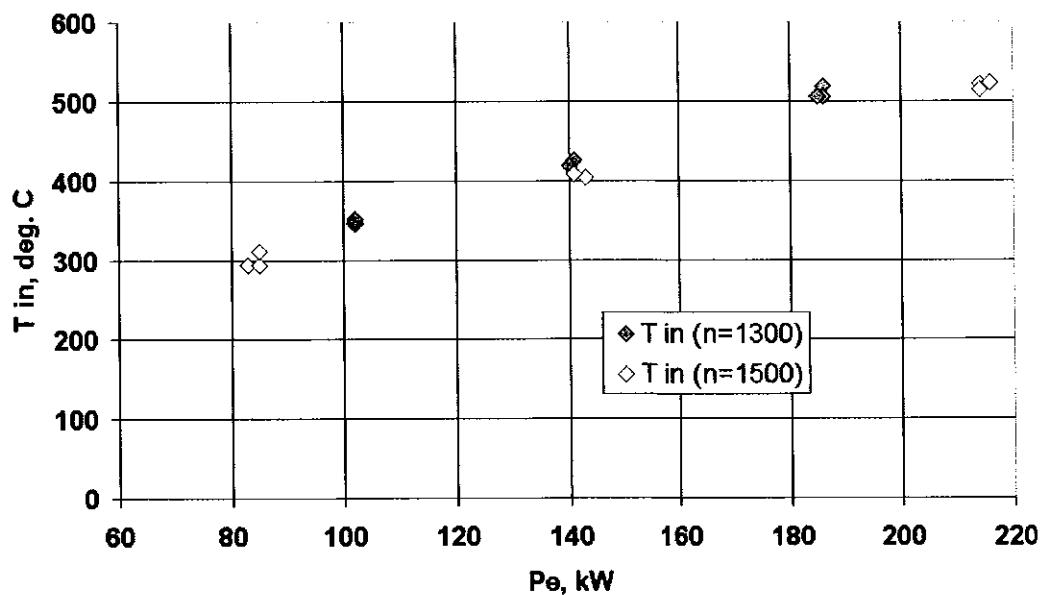
ציור 22. הטמפרטורה בכניסה לממיר.

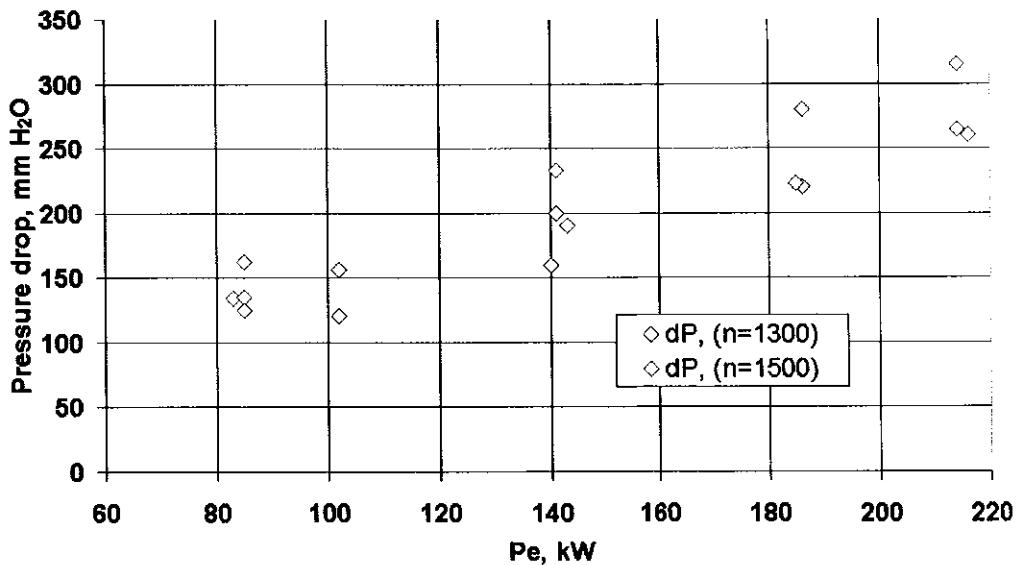
ציור 23. מפל הלחץ בממיר קטליטי חמוץ.

יש לציין, שמדידות בעומסים נמוכים אינן מתוארכות כאן, כיון שבעומסים אלה פליטתות החלקרים הן נמוכות מאד (מטהה ל- 2 mg/m^3) – על סף רגשות המכשיך. כפי שניתן לראות מציר 23, מפל הלחץ שנמדדזו בממיר לאחר הנטועה של כ- 100,000 ק"מ הם נמוכים וודומים מאד לאלה שנרשמו תוך כדי פעולת הממיר באוטובוס. בהתבסס על מדידות של פליטתות החלקרים בכניסה וביציאה מהמיר חמוץ, חושבו ערכיהם של יעלות המרת החלקרים בממיר קטליטי חמוץ בכל משטריו הפעולה שבהם בוצעו מדידות. תוצאות החישוב מתוארות בצייר 25.

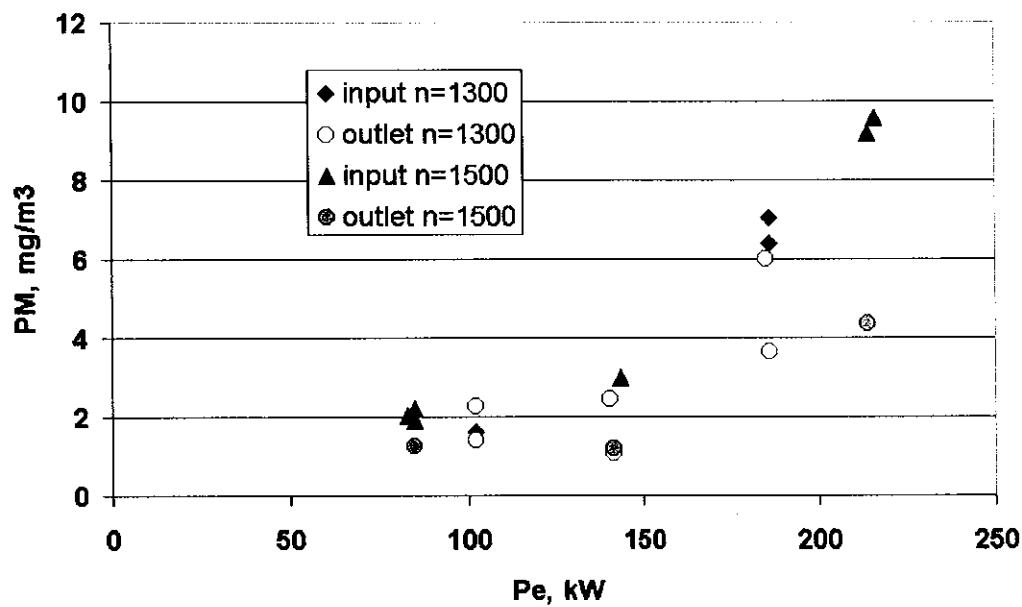
ציור 24. פליטתות חלקיקים לפני ואחרי הממיר חמוץ.

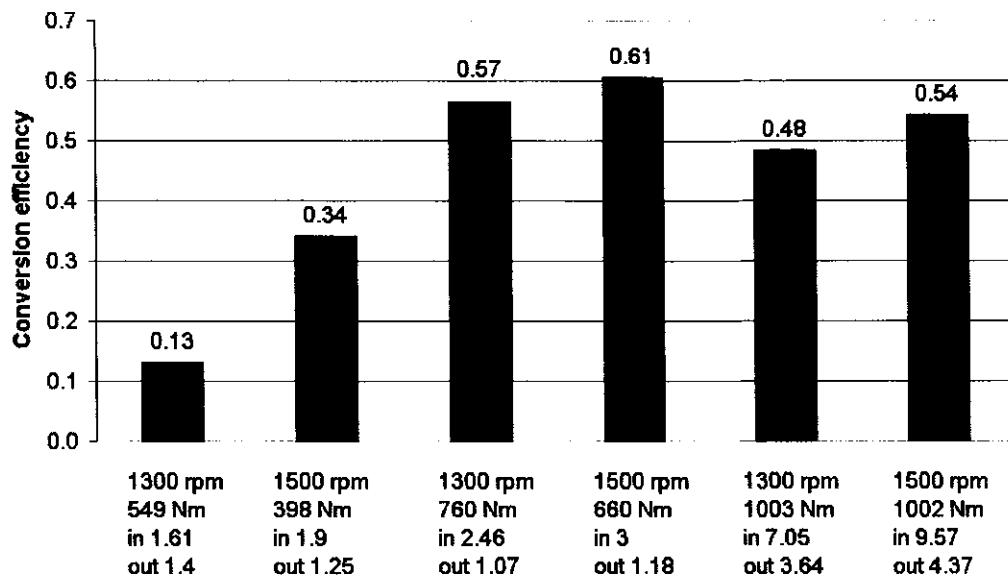
ציור 25. יעילות המרת חלקיקים בממיר קטלימי מהמצן לאחר הנטועה של כ- 100,000 ק"מ.

מהנתונים המופיעים בציור 25 נובע שיעילות הממיר, כפי שנמדדה בניסויים מעבדתיים, היא בתחום של 0.13 – 0.61 – 0.61 (תלו依 במשטר פעולות המנוע). ערכיהם אלה מתאימים בהחלט להצהרות היצרן, וגם נתונים שפורסמו בספרות [5].
